## Ultraschallbefunde des Kernkraftwerks Beznau

Stellungnahme zum geplanten weiteren Vorgehen des  
Betreibers

Darmstadt, März  
2016

**Greenpeace Schweiz**

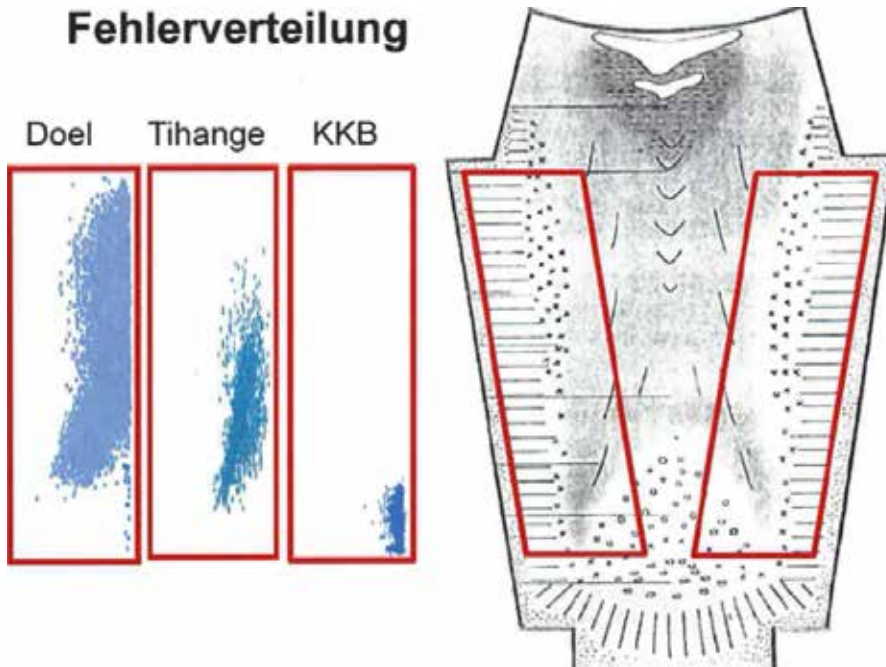
**Abbildung 2-2: Fehlerverteilung in den KKW Beznau 1, Doel 3, Tihange 2 im Vergleich gemäß (Schwarz 2015)**

Abbildung 2-2 stellt dar, wie die entsprechenden Schmiedestücke der Reaktordruckbehälter der Kernkraftwerke Beznau 1, Doel 3 und Tihange 2 im ursprünglichen Rohblock angeordnet waren und wo sich die bei den Ultraschalluntersuchungen aufgefundenen Anzeigen jeweils befinden.

Der Betreiber geht gegenwärtig davon aus, dass es sich bei den Anzeigen um nichtmetallische Einschlüsse handelt, die bei der Herstellung der Ringe entstanden sind (axpo 2015b). Gemäß (Dost 2015) ist das „Erscheinungsbild der Ultraschallanzeigen laut Experten ein Indikator, dass es sich mit großer Wahrscheinlichkeit nicht um Wasserstofflocken handelt“.

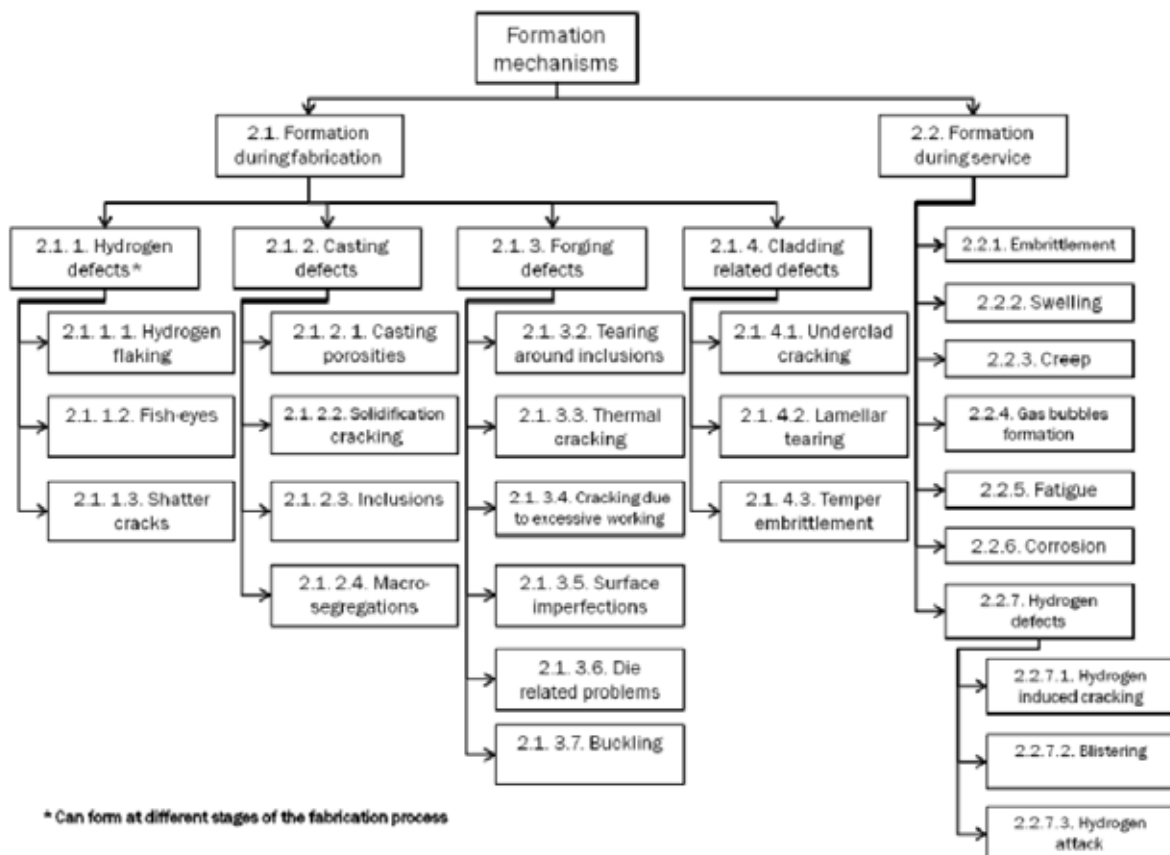
**Abbildung 3-5: Betrachtete Befundmechanismen im Root Cause Verfahren**

Die vorgefundenen Ultraschalluntersuchungen wurden vom belgischen Betreiber dahingehend bewertet, ob ihre räumliche Verteilung sowie ihre Größenverteilung konsistent mit der Annahme sind, dass es sich bei den Anzeigen um wasserstoff-induzierte Risse handelt. Damit wurde ein indirekter Hinweis auf die Art der Anzeigen erhalten (Electrabel 2015a, 2015b). Weiterhin wurde ein sogenanntes Root-Cause-Verfahren durchgeführt, siehe Abbildung 3-5.

Electrabel kam im Rahmen dieses Root Cause Verfahren zu dem Schluss, dass Wasserstoff-Flocken (Hydrogen Flakes) infolge des Herstellungsprozesses als wahrscheinlichste Ursache (FANC 2015c) in Frage kommen, nachdem alle nach Einschätzung von Electrabel möglichen Mechanismen für den Ursprung der Anzeigen durchdiskutiert und alle bis auf herstellungsbedingte Wasserstoff induzierte Risse (Hydrogen Flaking entsprechend 2.1.1.1 in Abbildung 3-5) ausgeschlossen wurden.

Eine Ursachenanalyse (Root-Cause Analysis) der Anzeigen setzt voraus, dass alle möglichen Ursachen bekannt sind und in adäquater Form berücksichtigt werden. So ist zum Beispiel fraglich, inwieweit bei der in Abbildung 3-5 dargestellten Analyse auch Kombinationen möglicher Ursachen betrachtet wurden. Auch durch eine derartige Analyse erfolgt nur ein indirekter Nachweis mit allen damit verbundenen Unsicherheiten. Dennoch ist im Rahmen einer Bewertung der in Beznau vorgefundenen Anzeigen eine Ursachenanalyse erforderlich. Deren Ergebnisse sind mit den vorgefundenen Ultraschallanzeigen abzugleichen.

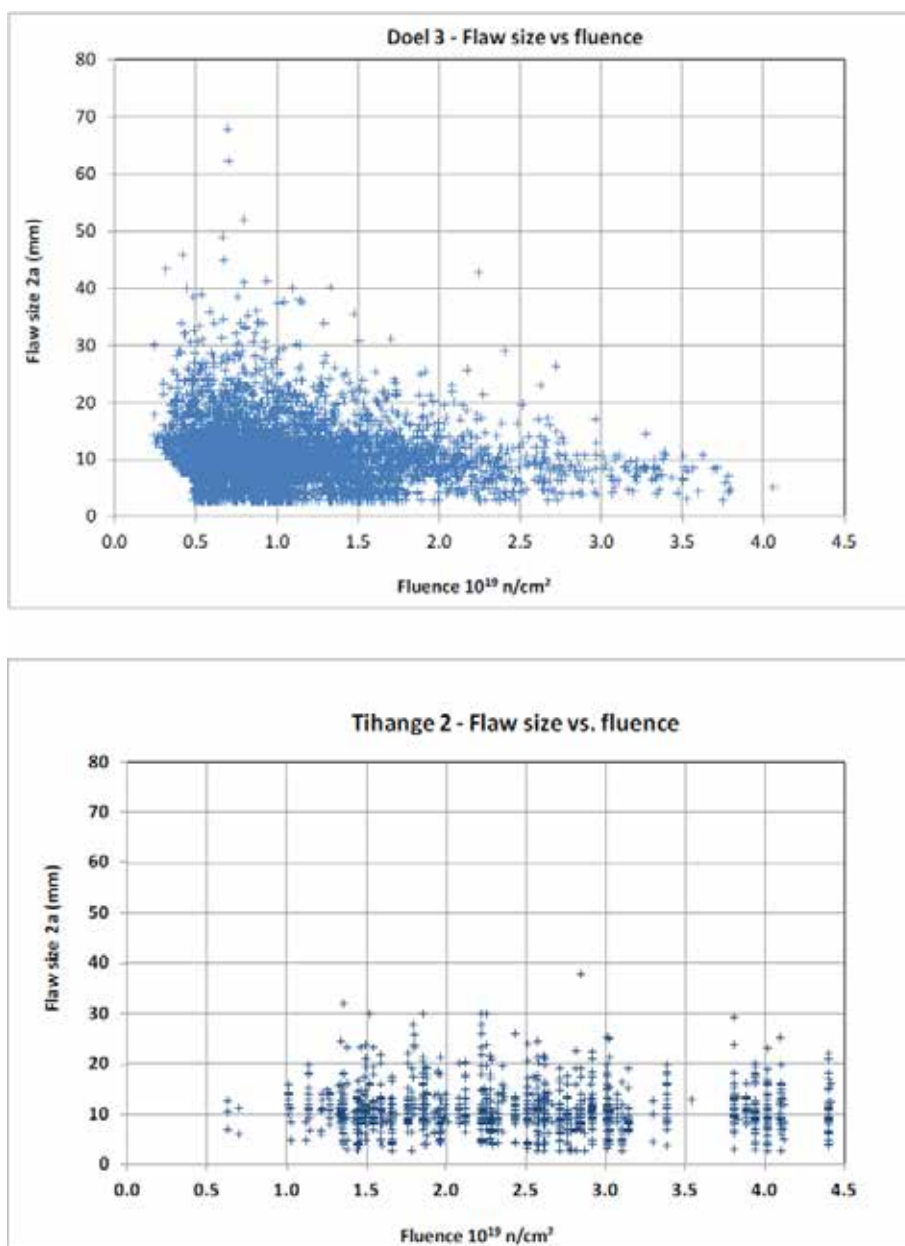
**Abbildung 3-6: Korrelation zwischen Neutronenfluss und Größe der Anzeigen in Doel 3 und Tihange 2**

Electrabel verweist weiterhin hinsichtlich eines neutronenflussbedingten Einflusses auf ein mögliches betriebliches Wachstum der Anzeigen darauf, dass keine Korrelation zwischen der Größe der Wasserstofflocken und der Fluenz am Ort der Wasserstofflocken feststellbar sei, vgl. Abbildung 3-6. Deshalb hält Electrabel in der Summe ein betriebliches Wachstum der Rissanzeigen für weitgehend ausschließbar, die belgische Aufsichtsbehörde hat dieser Einschätzung zugestimmt (Electrabel 2015a, 2015b, FANC 2015c).

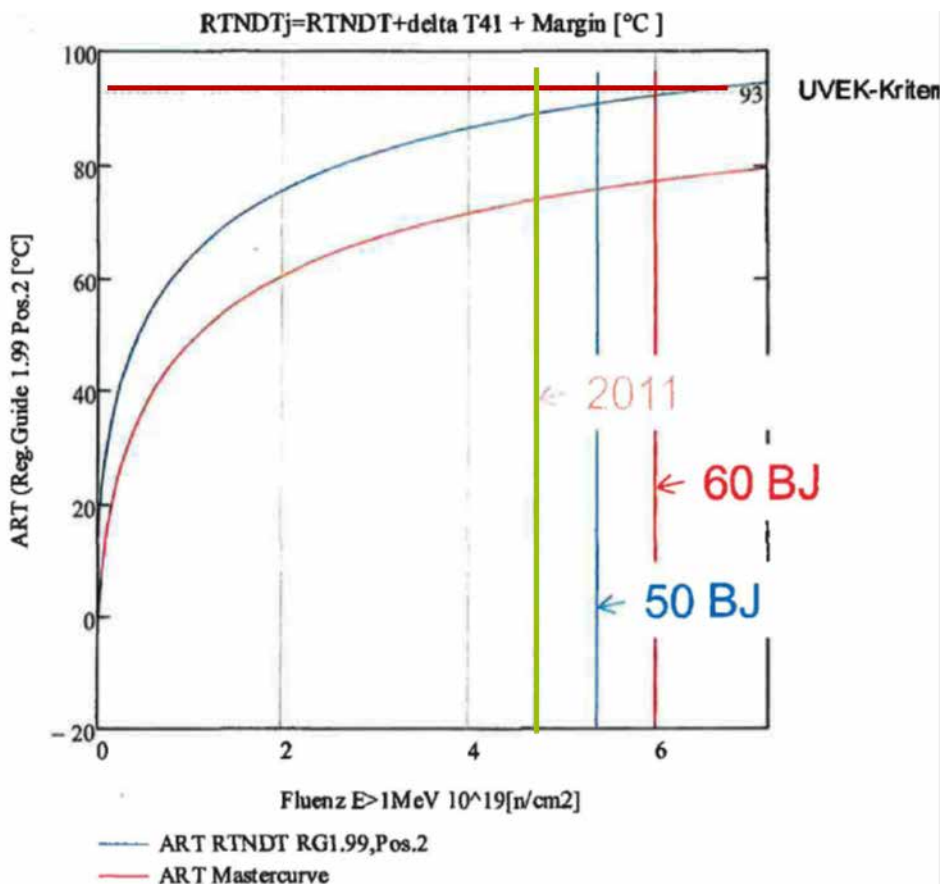
**Abbildung 3-8: Sprödbbruchreferenztemperatur nach ( $RT_{NDT}$ , blaue Kurve) und Master-Curve (rote Kurve) für den RDB- Ring C, Beznau 1**

Die in Abbildung 3-8 aufgeführten Daten zeigen die Sprödbbruchreferenztemperatur nach dem konservativsten Verfahren  $RT_{NDT}$  (blaue Kurve) im Vergleich mit dem Master-Curve-Verfahren (rote Kurve). Dabei ist die Fluenz (hier von 2010) tatsächlich die einzige Größe, die jährlich und nach Auswertung von Voreilproben den tatsächlichen Betriebsbedingungen anzupassen ist. Es zeigt sich, dass die für den Langzeitsicherheitsnachweis von 2011 von Axpo veröffentlichten Werte für das klassische Verfahren in der Nähe des Grenzwertes von  $93^{\circ}\text{C}$  liegen, während für das Master-Curve-Verfahren Werte zwischen  $70$  und  $80^{\circ}\text{C}$  liegen, je nach Betriebsjahr bzw. Fluenz. Die Master-Curve-Variante ist nicht angegeben.

Die Sprödbbruchreferenztemperatur nach dem klassischen Verfahren ( $RT_{NDT}$ ) sollte ebenfalls angegeben werden, um aufzuzeigen, inwieweit das Außerbetriebnahmekriterium bereits überschritten ist.

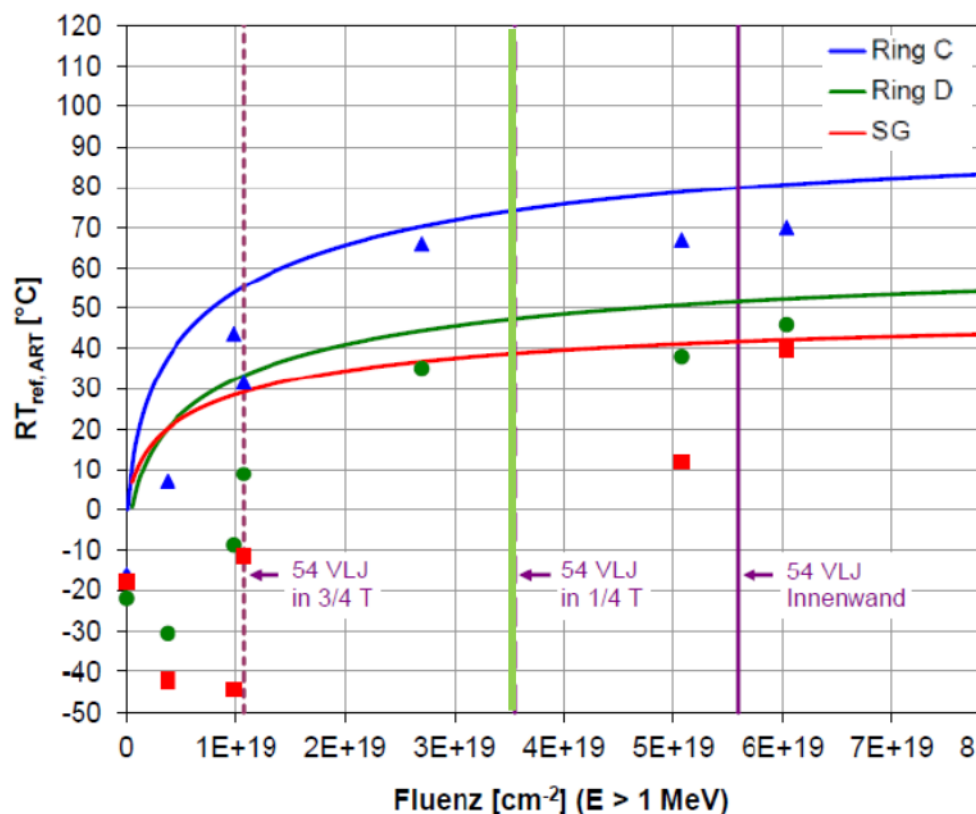
Abbildung 3-9: Spröbruchreferenztemperaturen RDB Beznau 1 (Master-Curve)

Als aktuelle Sprödbbruchreferenztemperaturen werden die Werte in Abbildung 3-9 publiziert. Sie wurden nur noch nach dem weniger konservativen Master-Curve-Verfahren  $RT_{T0}$  ermittelt, die Variante ist nicht angegeben. Sprödbbruchreferenztemperaturen nach klassischer Methode  $RT_{NDT}$  fehlen und der für die Neutronenfluenz angegebene Wert für 54 Volllastjahre (grüner Strich, entsprechend 60 BJ) ist kleiner  $3,7 \cdot 10^{19} \text{ n}/\text{cm}^2$ , obwohl gemäß Abbildung 3-8 der Wert für 2011 schon über  $4,5 \cdot 10^{19} \text{ n}/\text{cm}^2$  lag.

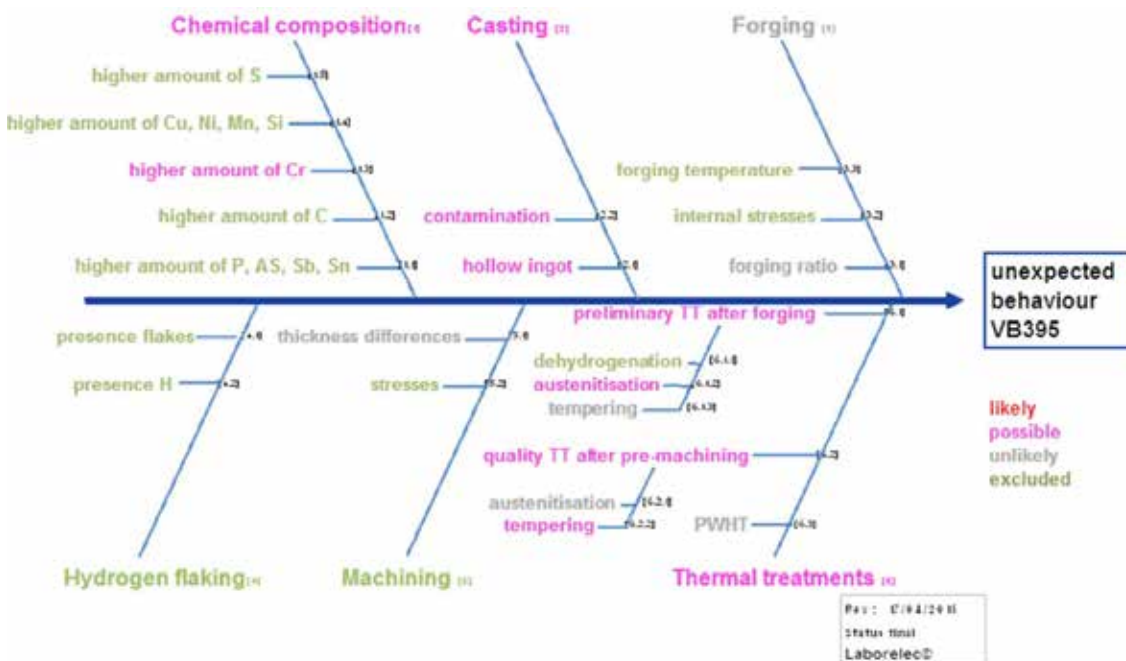
**Abbildung 3-12: Fishbone-Diagramm mit farbcodierten Versagensgründen**

Ein daraufhin durchgeführtes Root-Cause Verfahren konnte die Versprödungsursachen nicht ermitteln, siehe Abbildung 3-12, keine der betrachteten Ursachen wird der Bewertung wahrscheinlich („likely“) zugeordnet. Allerdings werden die Ursachen „Anwesenheit von Wasserstoff“ oder von „Wasserstofflocken“ ebenso ausgeschlossen.
