# Technische Probleme in den französischen AKW und ihre Auswirkungen

Christoph Pistner

Misère Nucléaire – Wenn AKW ungeplant ausfallen

Basel, 30.06.2023, Schweizerische Energie-Stiftung, Trinationaler Atomschutzverband

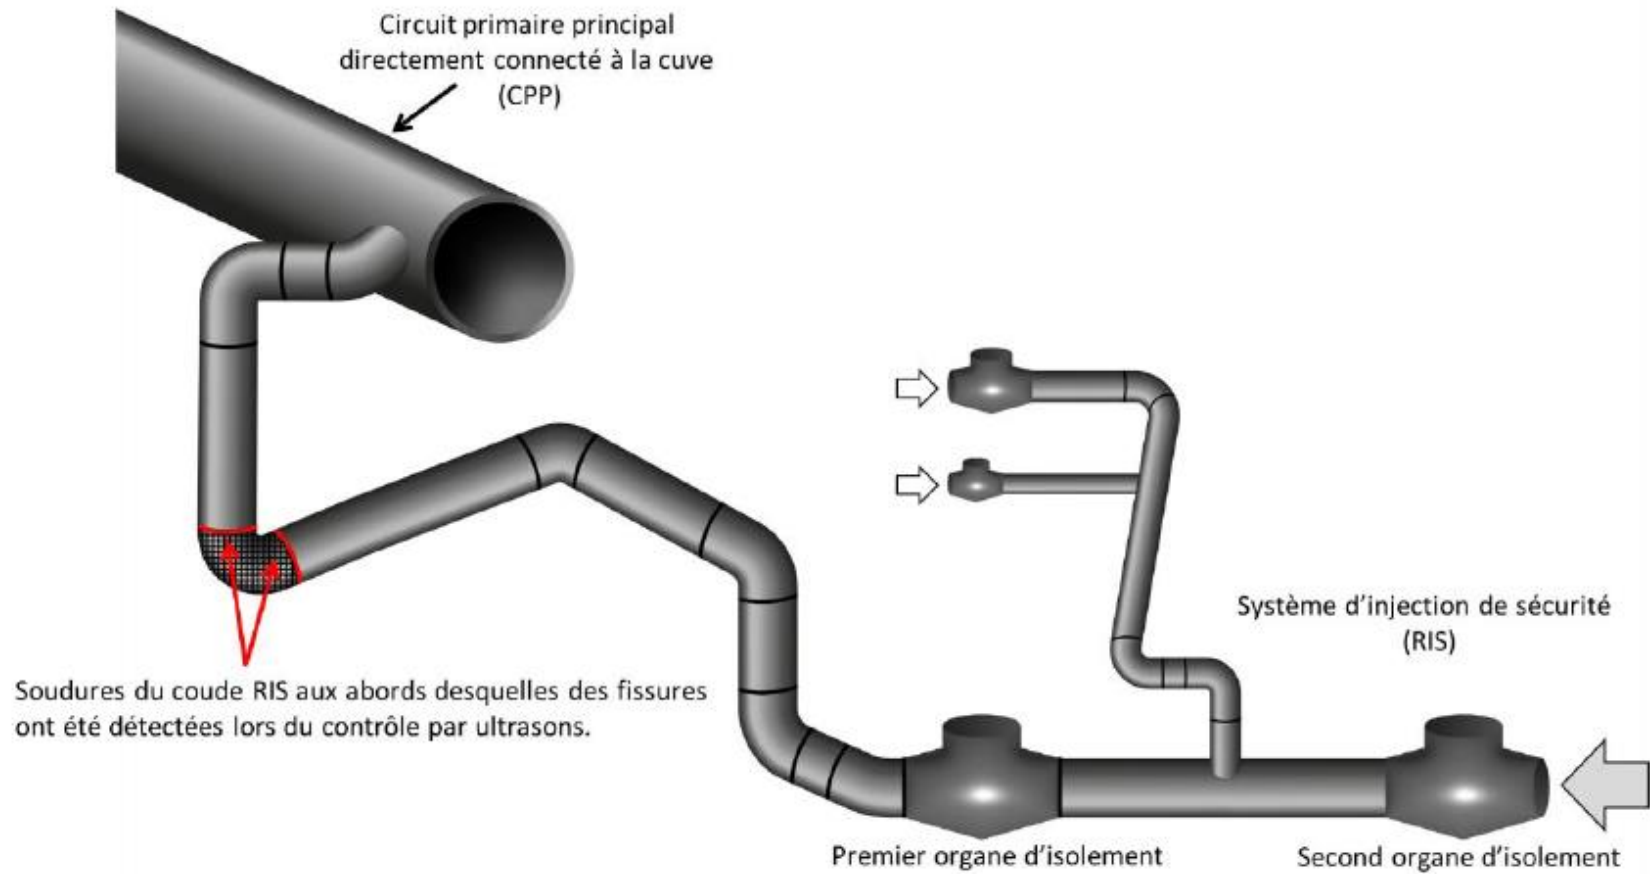
# Positionen der Risse

- Erstmalig bei routinemäßiger Prüfung (Ultraschallprüfungen) in Civeaux-1 in 2021 entdeckt
- Risse zunächst in den Einspeiseleitungen des Sicherheits-Einspeisesystems entdeckt
  - Für Störfälle erforderlich, dient zur Notkühlung
- Später auch Risse in den Nachkühlleitungen gefunden
  - Zur betrieblichen Kühlung im Stillstand, aber auch bei Störfällen
- Tiefen von 0,75-5,6 mm bei Wandstärken von 30 mm
- Die routinemäßige Prüfung war nicht dafür gedacht, diese Risse zu finden!
- Diese Art der Risse war an diesen Rohrleitungen nicht erwartet worden!

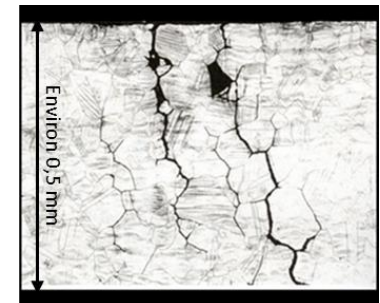
- Umlaufende Rissanzeige (d.h. entlang des Umfangs der Leitung)
- Im Grundmaterial, neben Schweißnähten
- Durch (bisherige) Ultraschallprüfungen nur schwer zu erkennen
- Bei Befunden kann genaue Art nur „zerstörend“ geprüft werden:
  - Heraustrennen von Rohrleitungsteilen und Untersuchungen in Laboren erforderlich → Abfahren der Anlage und längerfristiger Stillstand sind die Folge
- Ergebnis (vor allem):
  - Interkristalline Spannungsrisskorrosion

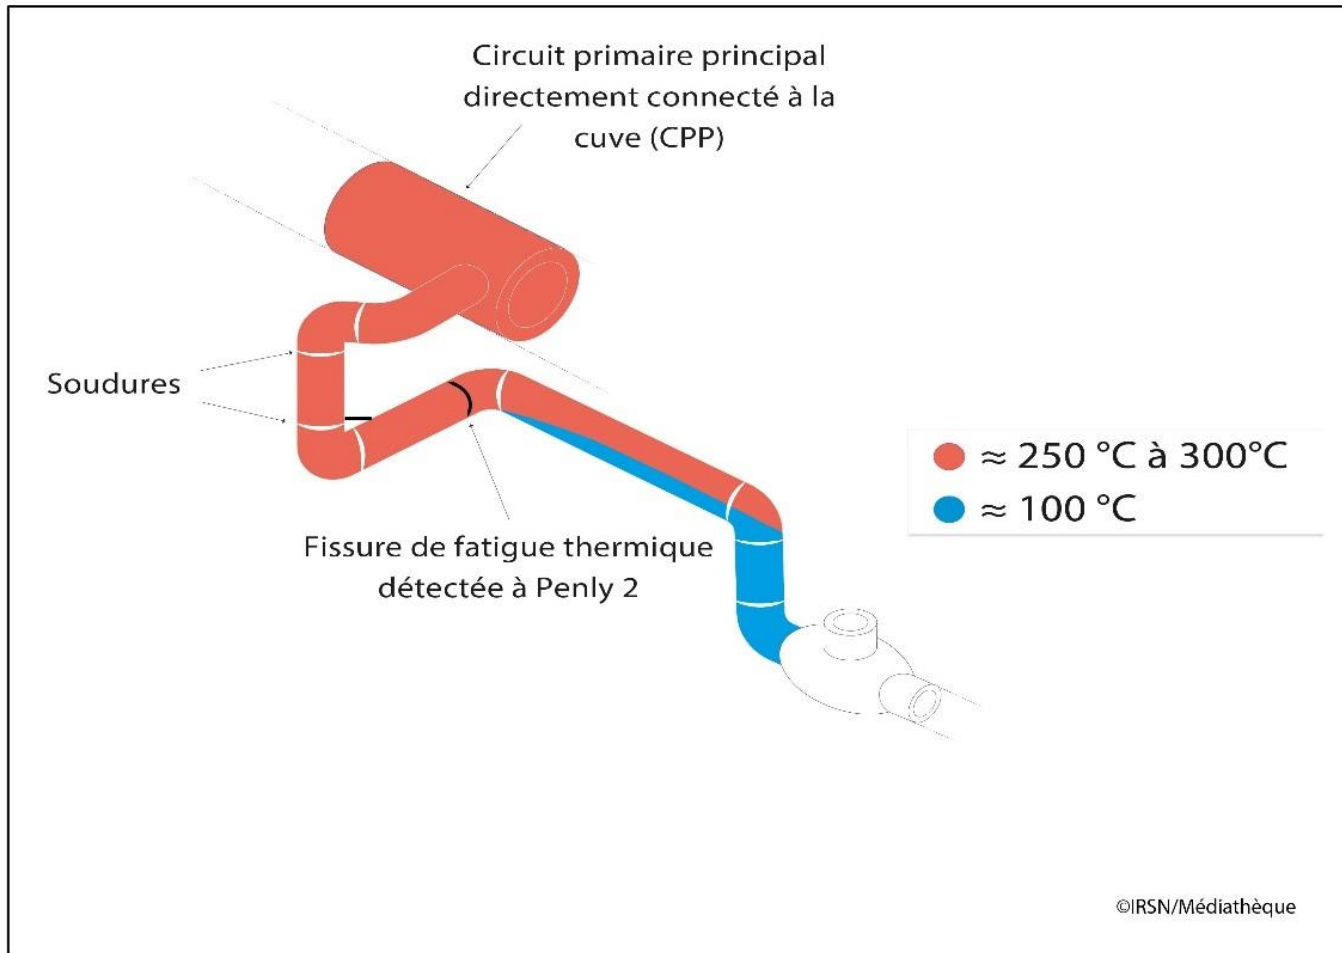
# Ursachen: thermische Schichtungen

- Ursachen:
  - Ungünstige Geometrie der Rohrleitungen
  - Eigenspannungen durch Schweißnähte
  - Thermomechanische Belastungen (thermische Schichtung)

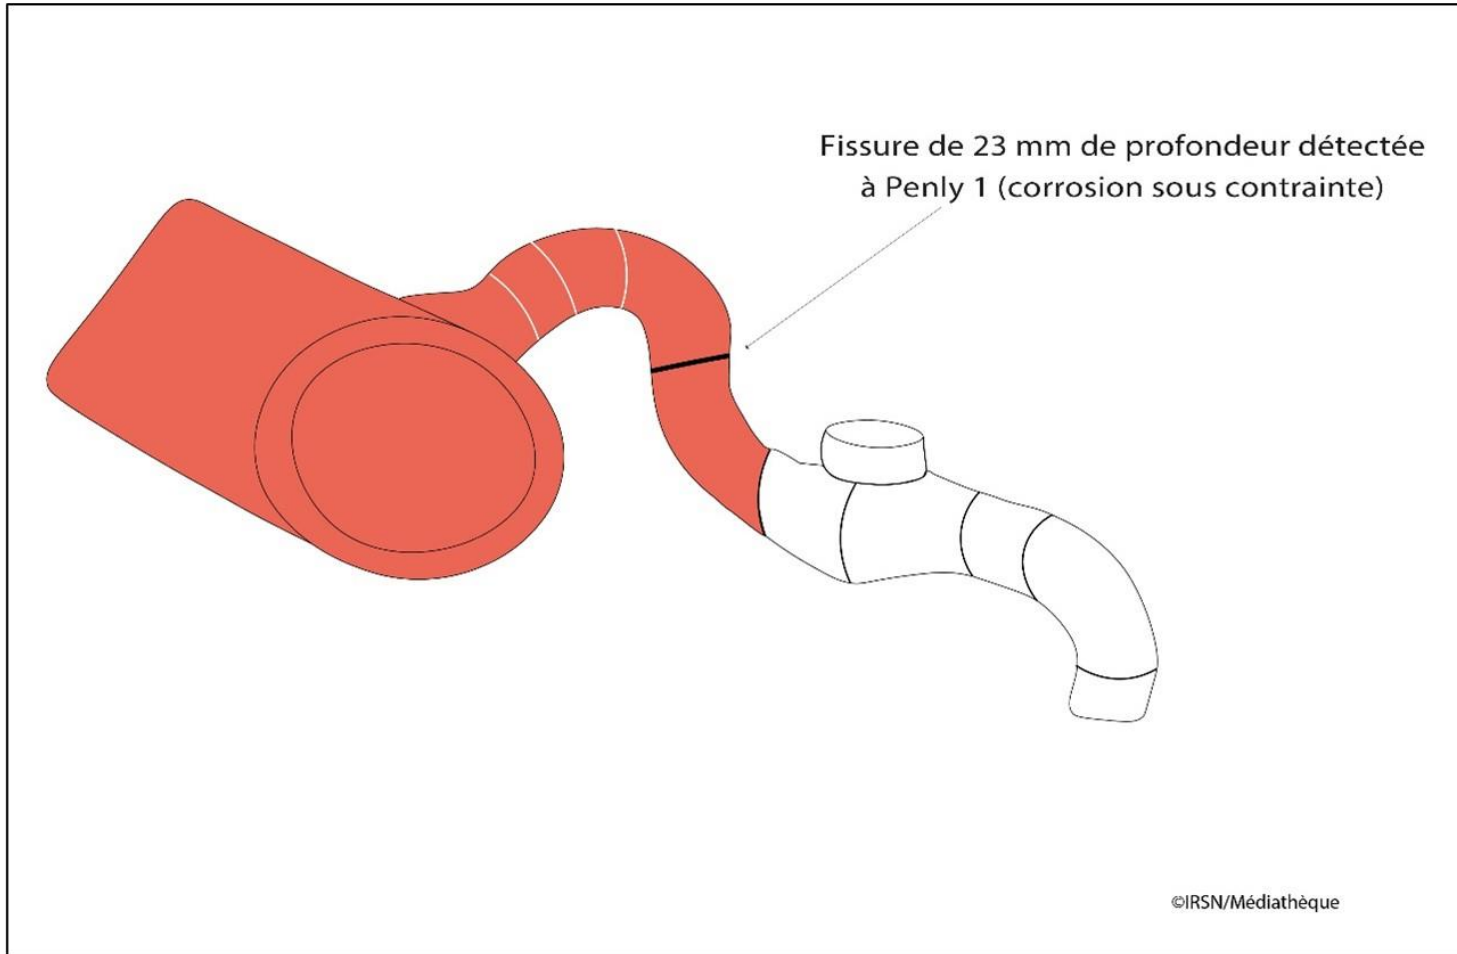
# Ursachen: thermische Schichtungen?

- Aber:
  - Gering empfindlicher Werkstoff?
  - Chemische Voraussetzungen (Sauerstoff)?
  - Neue Befunde in Penly-1 an heißem Strang:
    - Diese Stelle weist keine thermischen Schichtungen auf:

« Cette fissure est située (cf. figure 2) dans une zone qui n'est pas susceptible de présenter une stratification thermique »
  - Weiterhin: zwei Anzeigen für Ermüdungsrisse
    - Penly-2: 57 mm lang, 12 mm tief
    - Cattenom-3: 165 mm lang, 4 mm tief
    - Ursache für Ermüdungsrisse: zyklische thermische Belastungen
