Materialfehler im hochversprüdeten Reaktordruckbehälter des Kernkraftwerks Beznau Block 1

Stellungnahme zum Sicherheitsbericht der Axpo, zum
Review des ENSI und zum Assessment des IRP
bezüglich des Sicherheitsnachweises des
Reaktordruckbehälters von Beznau 1

Darmstadt, 28. Juni
2019

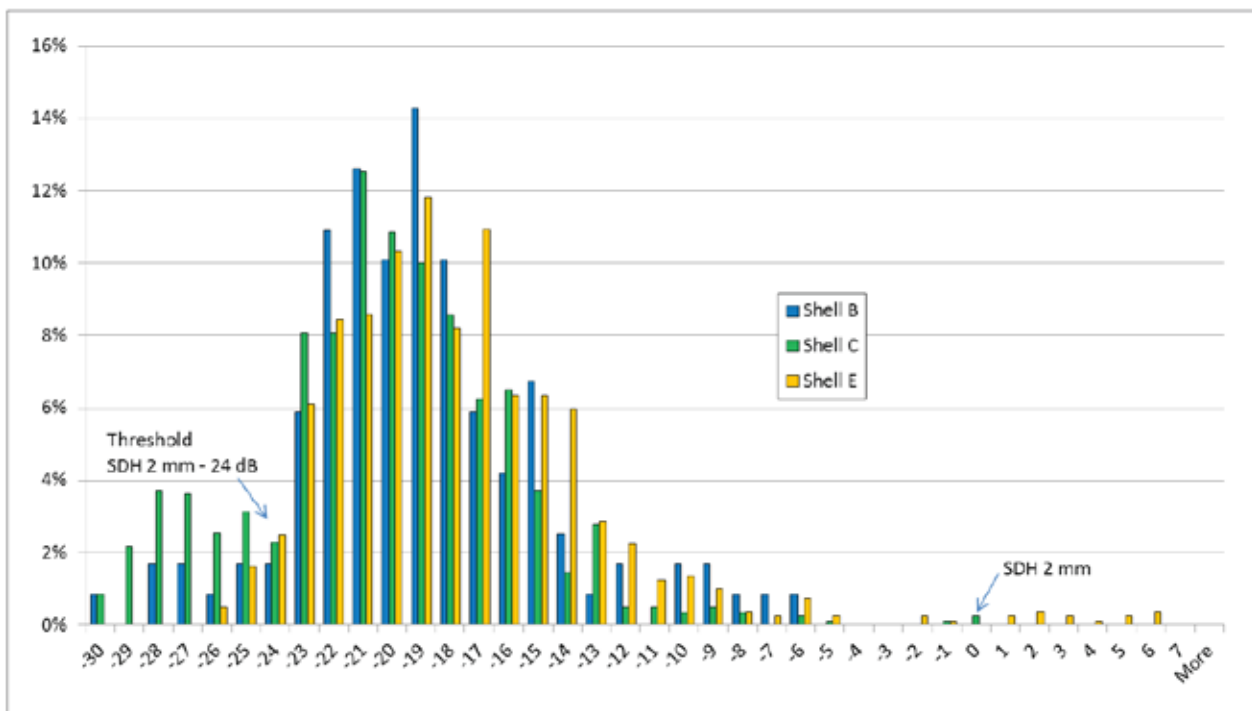
Abbildung 3-1: Ähnliche Verteilung der Amplituden der Anzeigen der Ringe B, C und E

Abbildung 13: Verteilung der Amplituden in den Ringen B, C und E (x-Achse: Amplitude in dB)
SDH: «side drilled hole» (Kalibrierbohrung)

Als wichtiges Resultat der Untersuchung ergab sich gemäß Axpo, dass die Amplituden der großen Mehrheit der Anzeigen signifikant niedriger waren als bei Doel3/Tihange2 (10 dB niedriger). Gemeinsam mit den anderen Elementen der Ursachenanalyse (Root Cause Analyse) habe sich hieraus ein „starkes Argument“ für die „Annahme“ ergeben, dass die Ultraschallanzeigen keine Wasserstofflockenrisse seien. AXPO schloss aus der vergleichbaren Amplitudenverteilung, dass es sich bei den Ringen B und C um die gleiche Art von Reflektoren handle.

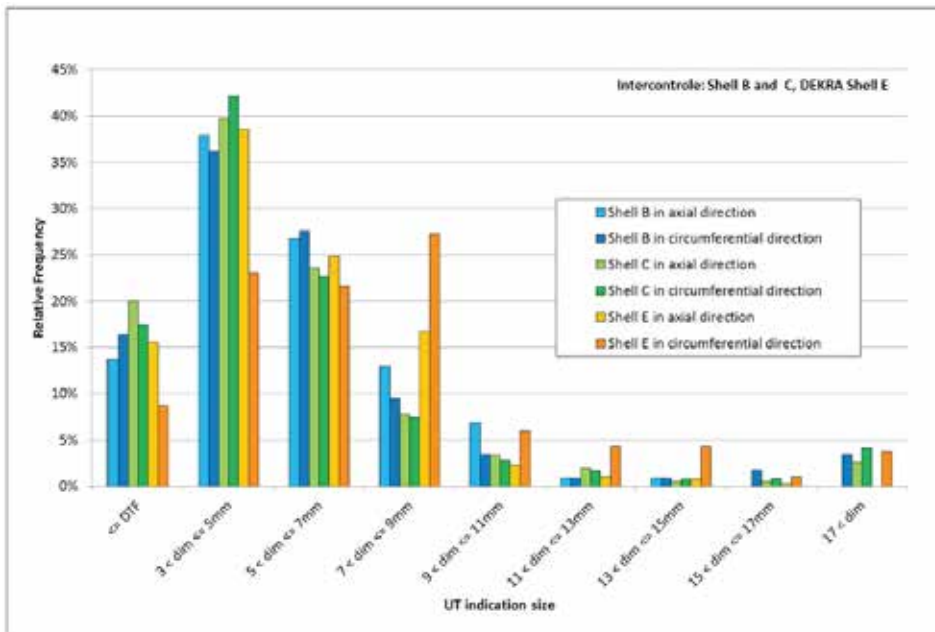
Abbildung 3-2: Relative Häufigkeitsverteilung der Dimensionen der Ultraschallanzeigen von Ring B, Ring C und Ring E

Abbildung 14: Größe der Ultraschallanzeigen in den Ringen B, C und E in mm (DTF – Durchmesser des Schallbündels)

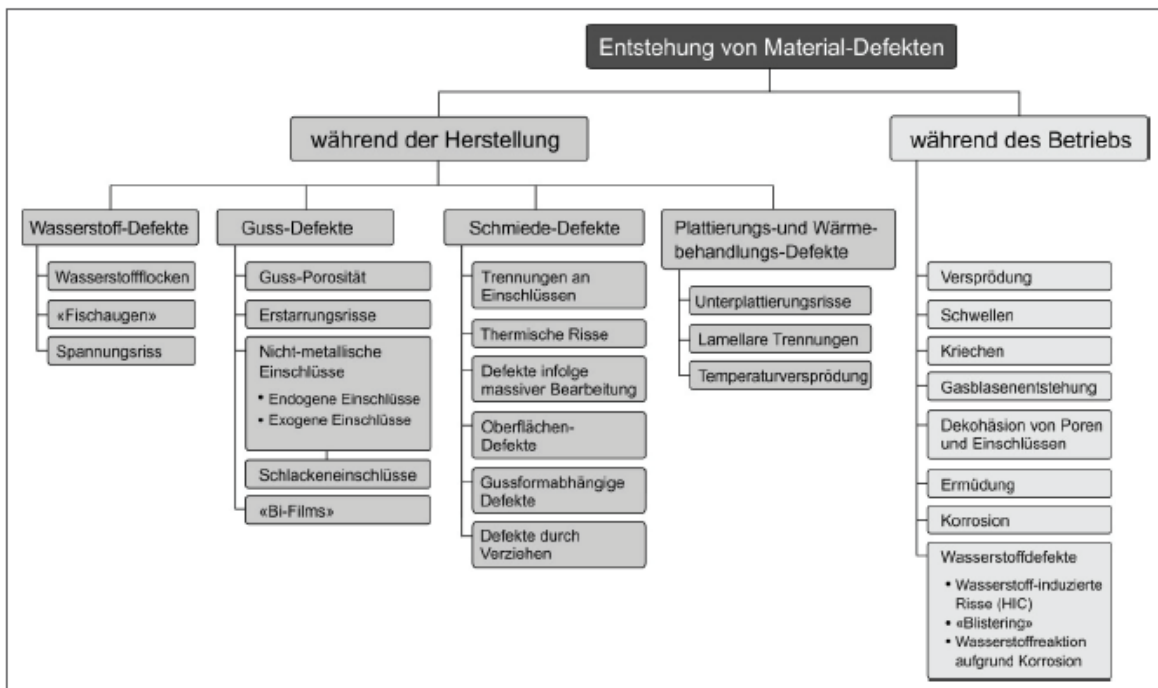
Abbildung 3-3: RCA für Beznau 1

Abbildung 15: Übersicht über relevante herstellungs- und betriebsbedingte Materialfehler

Das ENSI ist mit der Durchführung der Root Cause Analyse durch AXPO einverstanden. AXPO sei in der Lage gewesen, nichtmetallische Aluminiumoxideinschlüsse als wahrscheinlichen Ursprung der Ultraschallanzeigen zu identifizieren. In Zusammenhang mit den Replika-Untersuchungen bestätigt das ENSI, dass die Ultraschallanzeigen in Ring C von dem Ablagerungskegel im inneren Bodenbereich des Gussrohrlings von Ring C stammen.

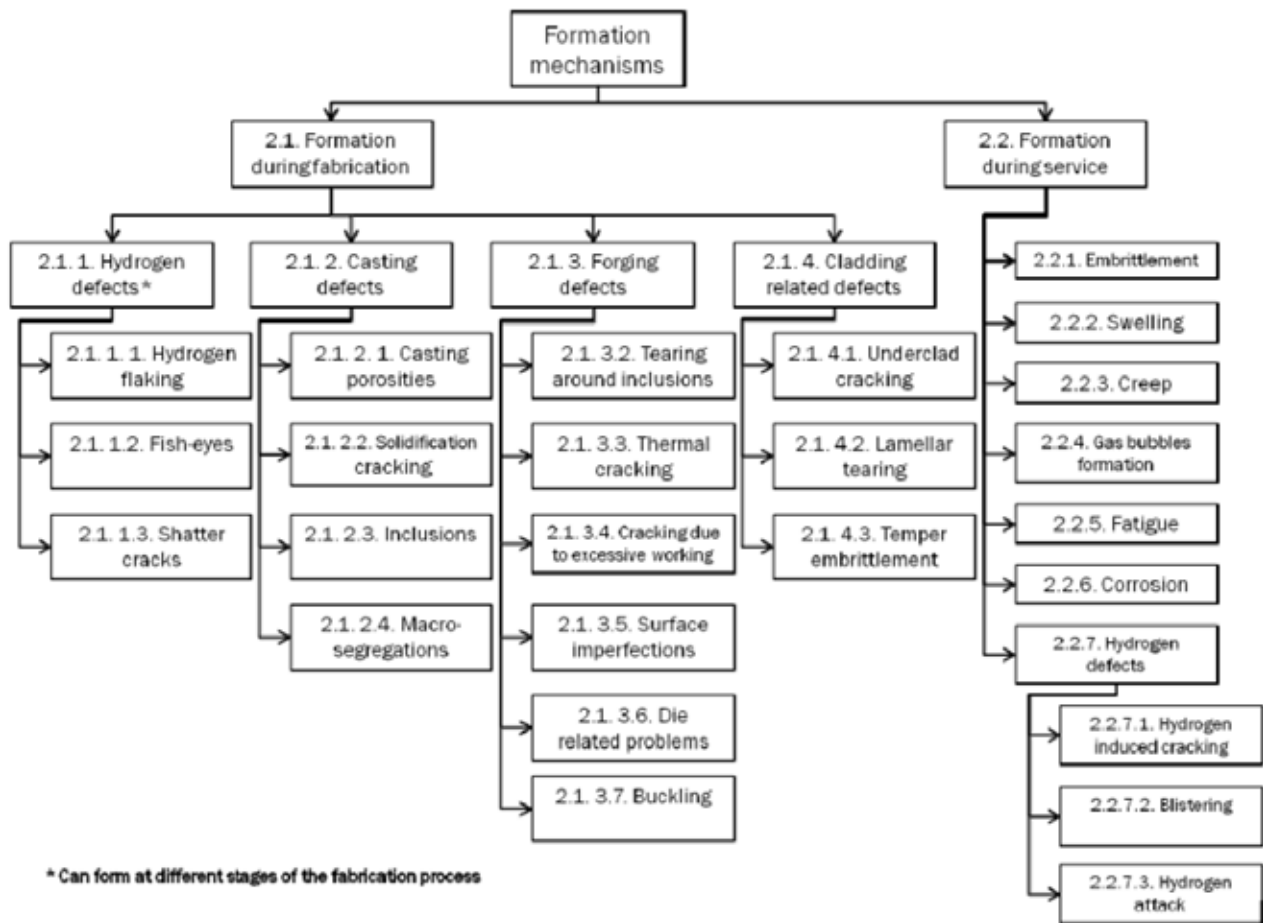
Abbildung 3-4: RCA für die belgischen Anlagen Tihange 2 und Doel 3

Dass RCAs nicht immer eindeutig sind, zeigt auch die ebenfalls von Intercontroôle durchgeführte misslungene RCA für die Sicherheitsnachweise der belgischen Anlagen in Abbildung 3-5. Nachdem das für Wasserstofflockenrisse als repräsentativ herangezogene Material VB395 eines Dampferzeugers bei der Bestrahlung in einem Materialtestreaktor unerwartet und unerwünscht stark versprödete, versuchte man mit der RCA die Ursache für dieses Verhalten zu finden. Viele Ursachen waren möglich, keine war am wahrscheinlichsten (likely). Im Endergebnis wurde VB395 als Ausreißer eingestuft.

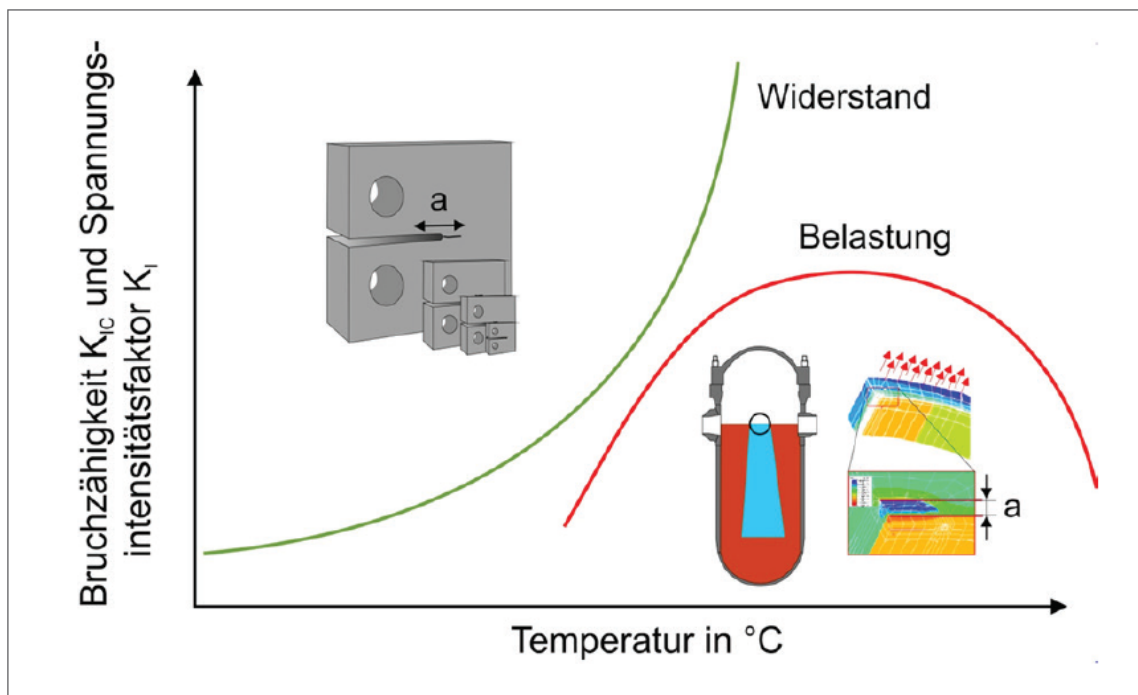
Abbildung 6-1: Integritätsnachweis des RDB (grüne Kurve zeigt die Widerstandsfähigkeit des RDB-Materials und die rote Kurve die höchstmöglichen Störfallbelastungen)

AXPO erläutert unter anderem das Prinzip des Integritätsnachweises gemäß Abbildung 6-1. Danach darf die Belastung des RDB bei einem Störfall wie dem Thermoschock nicht höher sein, als die Widerstandsfähigkeit des RDB-Werkstoffs. Während sich die rote Kurve aus den real zu unterstellenden Belastungen eines Thermoschockstörfalls ergibt, wird die grüne Kurve für die Widerstandsfähigkeit des Reaktordruckbehälters mit den in Kapitel 5 bewerteten Materialuntersuchungen hergeleitet.

Abbildung 32: Prinzip Spröbruchnachweis: Vergleich der aus den Beanspruchungen resultierenden Spannungsintensitäten K_I (a : Rissgröße)

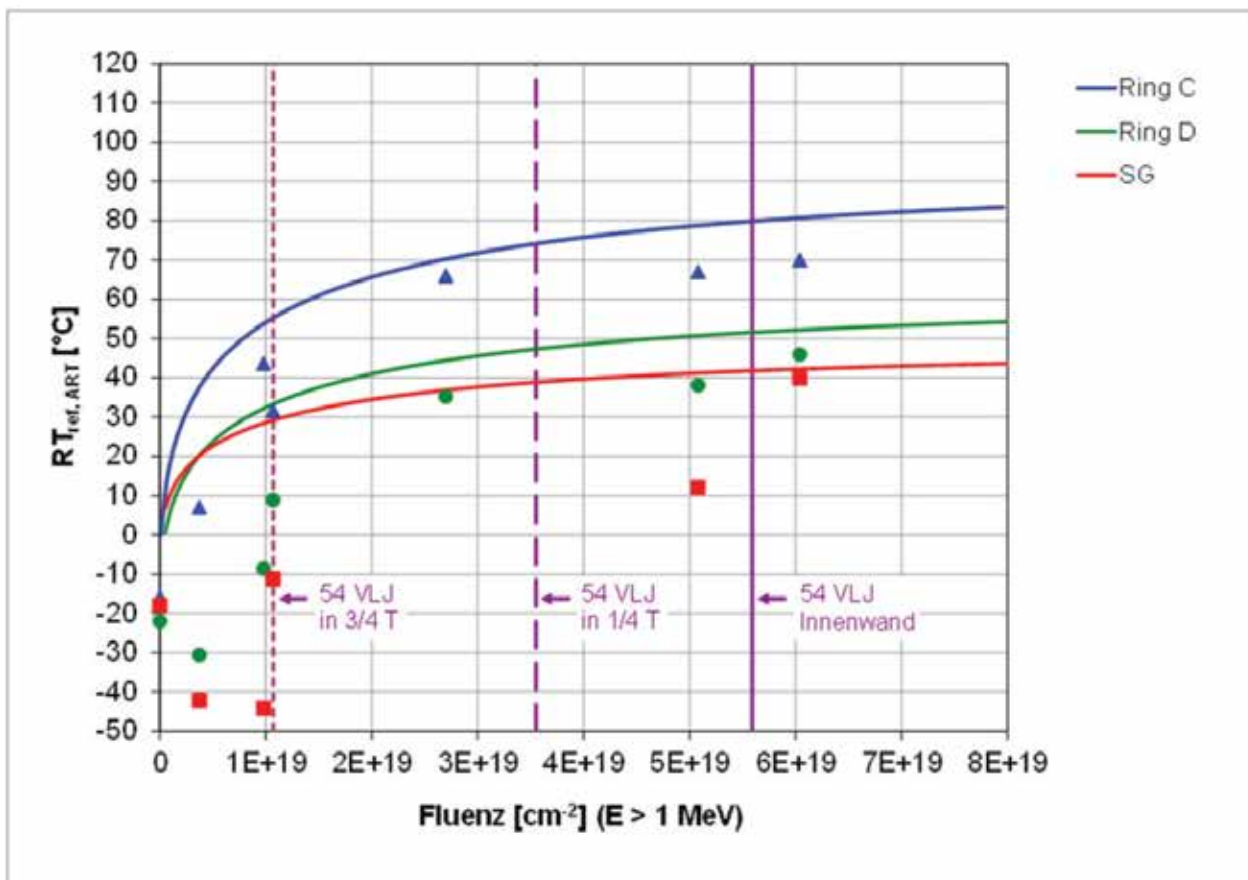
Abbildung 6-2: Spröbruchreferenztemperatur der kernnahen Ringe, berechnet nach dem Master Curve Verfahren IIA

Die in Abhängigkeit von der Neutronenfluenz ermittelte Spröbruchreferenztemperatur gibt AXPO mit den in Abbildung 6-2 dargestellten Kurvenverläufen für die kernnahen Ringe C und D sowie die Schweißnaht SG zwischen beiden Ringen an.

Abbildung 33: Ermittelte Referenztemperaturen RT_{ref} für die kernnahen Bereiche des RDB (VLJ = Vollastjahre, T = Wanddicke des Reaktordruckbehälters)

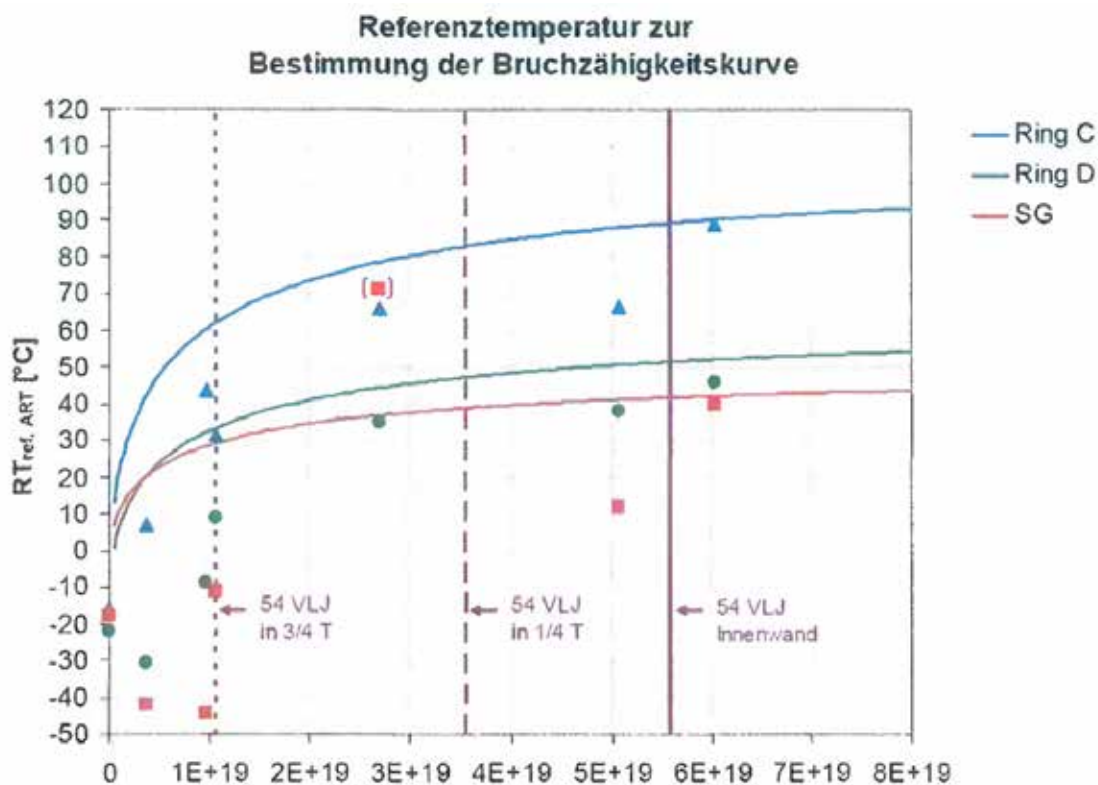
Abbildung 6-3: Ermittlung der Sprödbruchreferenztemperatur nach Master Curve IIB für die RDB-Ringe C und D sowie die Schweißnaht.

angesichts der geringen Sicherheitsmargen von 4 °C für Methode IIB und 10 °C für Methode IIA keinen Erfolg bringen. Axpo veröffentlicht diese extrem geringen Sicherheitsmargen nicht mehr, sondern demonstriert nur noch die Einhaltung des UVEK-Kriteriums, wie Abbildung 6-2 aus dem Axpo-Sicherheitsbericht zeigt, anhand der am wenigsten konservativen Master Curve Methode IIA. In dieser Grafik wird aufgrund der Methode IIA nicht mehr erkennbar, dass die Auswertung des letzten Materialprobensatzes (Kapsel T) außerhalb der Prognose lag, wie der Verlauf der Sprödbruchreferenztemperatur nach Methode IIB in Abbildung 6-3 zeigt. Es ist aber in Abbildung 6-3 noch gut nachvollziehbar, dass die blaue Kurve nach Auswertung des Probensatzes T (rechtes blaues Dreieck) um mehr als 10 °C nach oben nachjustiert werden musste. Bei einer Auswertung nach Methode IIA entfiel diese Sicherheitsmarge offensichtlich. Die Ausführungen des IRP in 6.1.3 beurteilen die Auswertung des Probensatzes T mit der Master Curve Methode IIA gemäß Abbildung 6-2 allerdings als nicht ausreichend konservativ. Sie plädieren für die Verwendung der Master Curve Methode IIB als zielführender als die Methode IIA, da hiermit vermieden werde, dass man von kleineren Materialproben bei der Ermittlung der Bruchfestigkeit Kredit nehmen müsse, wie beispielsweise den zerstörten Proben des letzten Voreilprobensatzes T von Beznau 1, der zu nicht konservativen Werten führen könnte im Vergleich zu konventionellen 1T-CT Proben. Der ENSI fordert in 6.1.2 ebenfalls die Auswertung nach Methode IIB. Die Sicherheitsmargen der Sprödbruchreferenztemperatur für die Einhaltung des UVEK-Kriteriums betragen somit gemäß richtiger Abbildung 6-3 nur 10 °C (54 VLJ in ¼ T) und für das PTS-Kriterium noch ganze 4 °C (54 VLJ Innenwand).

Die Inanspruchnahme der Master-Curve Methode IIA ist somit für die Prognose der zukünftigen Versprödung des RDB als eine Reduzierung von Sicherheitsmargen anzusehen, die für Beznau 1 als unangemessen zu bewerten ist, da hierfür keine ausreichend großen Materialproben in ausreichender Anzahl zur Verfügung stehen.
