# Fukushima und kein Ende

## Ursachen, Ablauf und Konsequenzen des Reaktorunfalls

Dr. Christoph Pistner  
Energie für die Zukunft

Centralstation Darmstadt  
07.10.2013

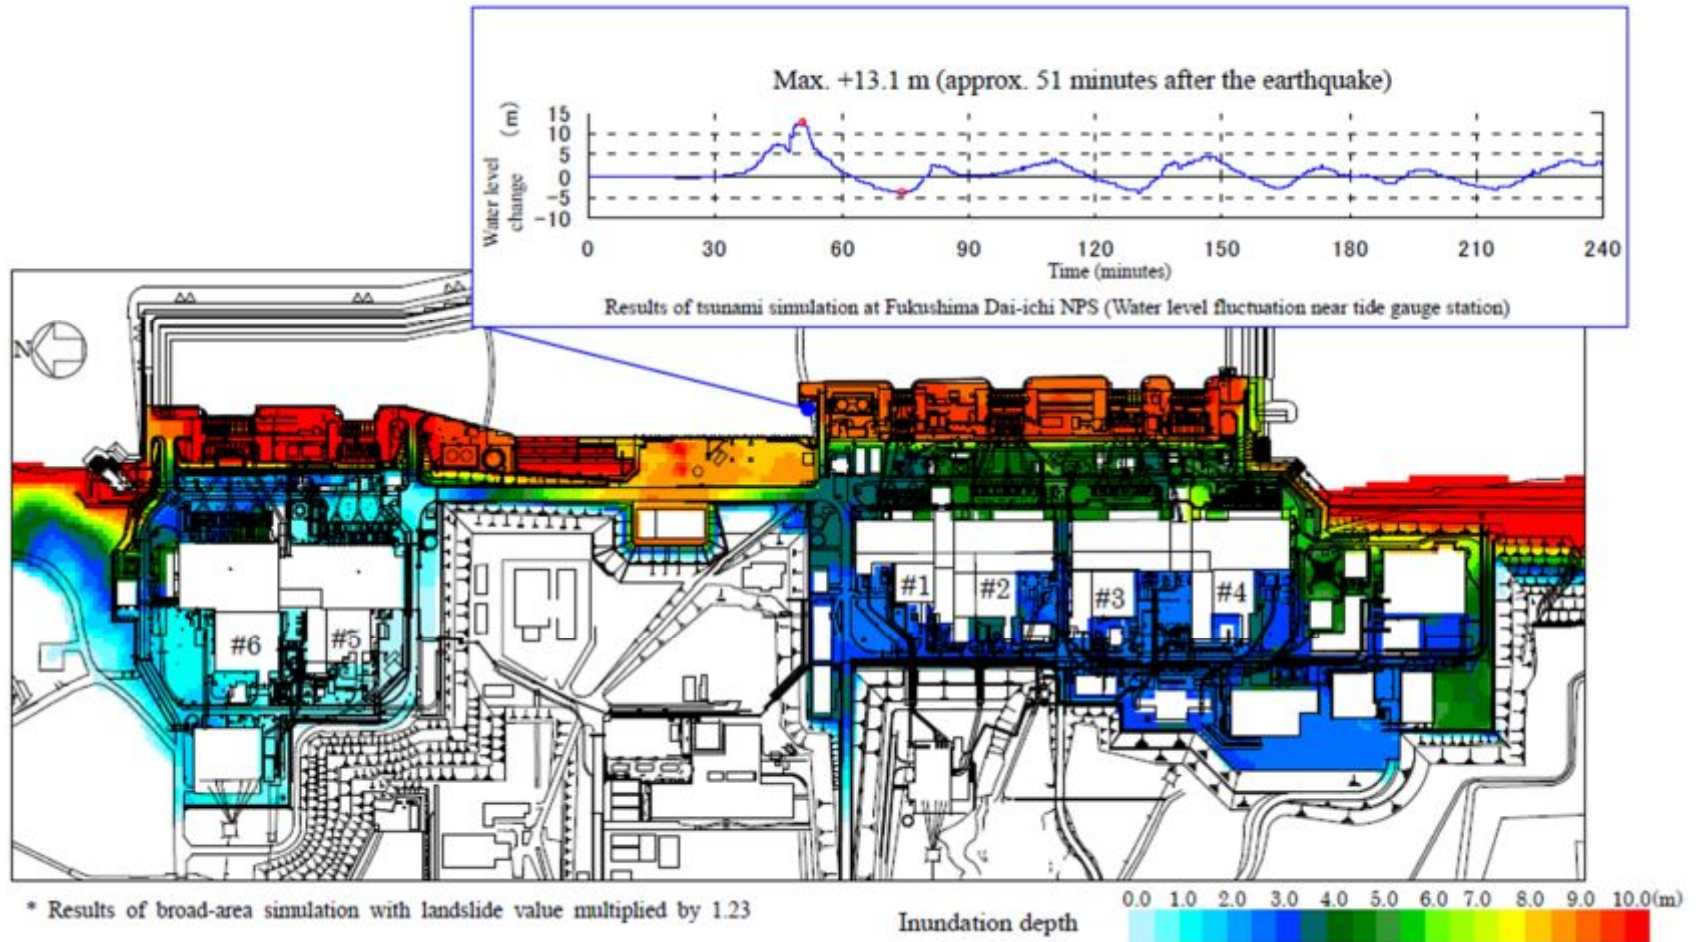
# Überflutung des Anlagengeländes

(ca. 14 m Flutwelle, Auslegung bis 5,7 m Höhe)
  - Ausfall des Nebenkühlwassersystem
  - Ausfall der Notstromversorgung (direkt durch Ausfall Notstromdiesel oder indirekt durch Überschwemmung Schaltanlagen etc.), „Station Blackout“
  - In Block 1 und 2:  
Ausfall Gleichstromversorgung, damit:
    - Ausfall der Systemsteuerungen (Start/Stop Pumpen, Verfahren von Armaturen)
    - Ausfall Instrumentierung (Drücke, Temperaturen, Füllstände etc.), Beleuchtung, Kommunikation

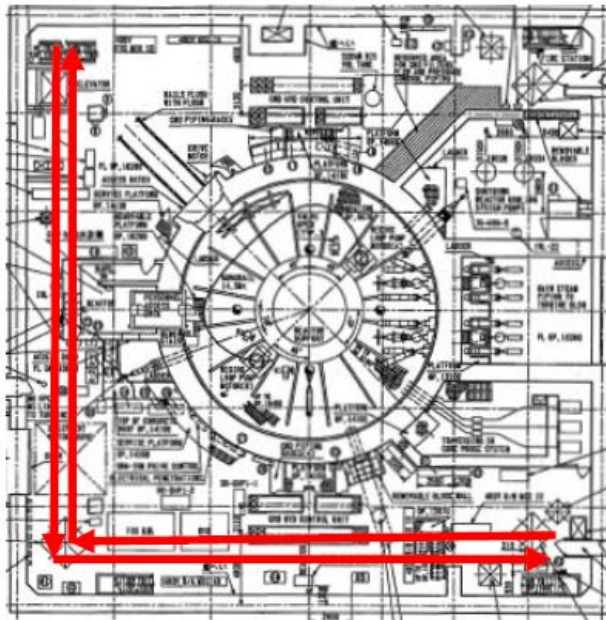
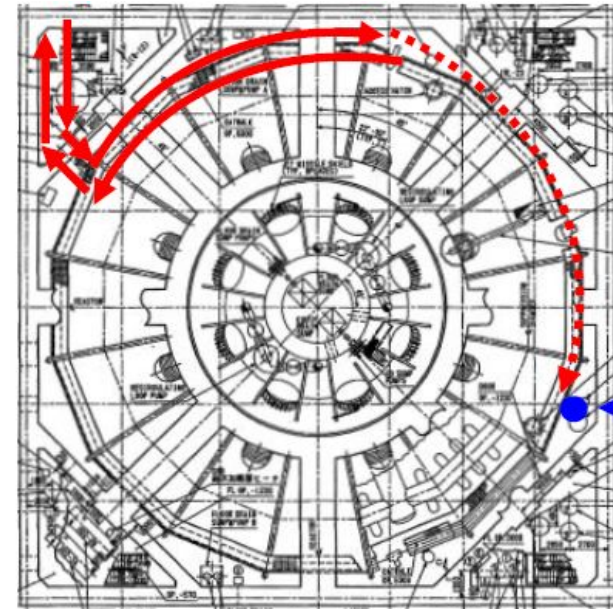
**North-side  
double door**

Dose at the  
north-side  
double  
door was  
high, and  
south-  
bound  
course was  
selected

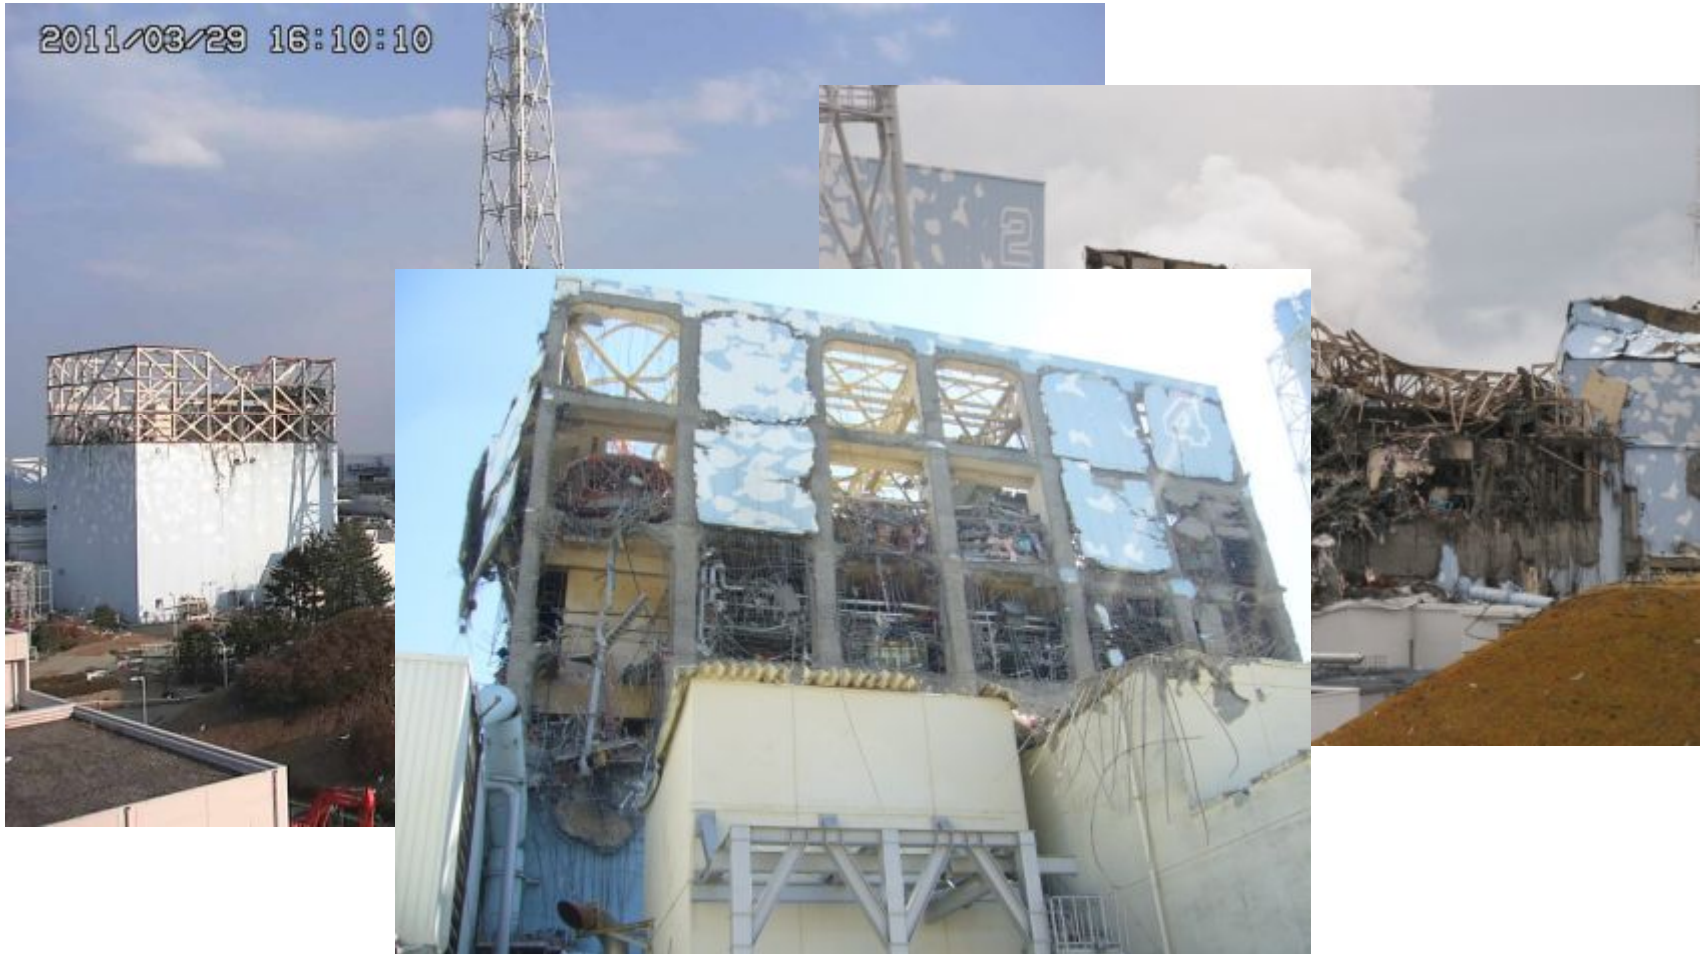
# Fukushima Daiichi, März 2011

- Block 3:
  - Verlust der Kühlung 13.03., 2:42 Uhr für ca. 6,5 Stunden
  - Kernzerstörung ab ca. 9:00 Uhr
  - Wasserstoffexplosion am 14.03., 11:01 Uhr ►
- Block 2:
  - Verlust der Kühlung 14.03., 13:25 Uhr für ca. 6,5 Stunden
  - Kernzerstörung ab ca. 20:00 Uhr
- Block 4: 15.03.2011, ca. 6:00 Uhr Explosion

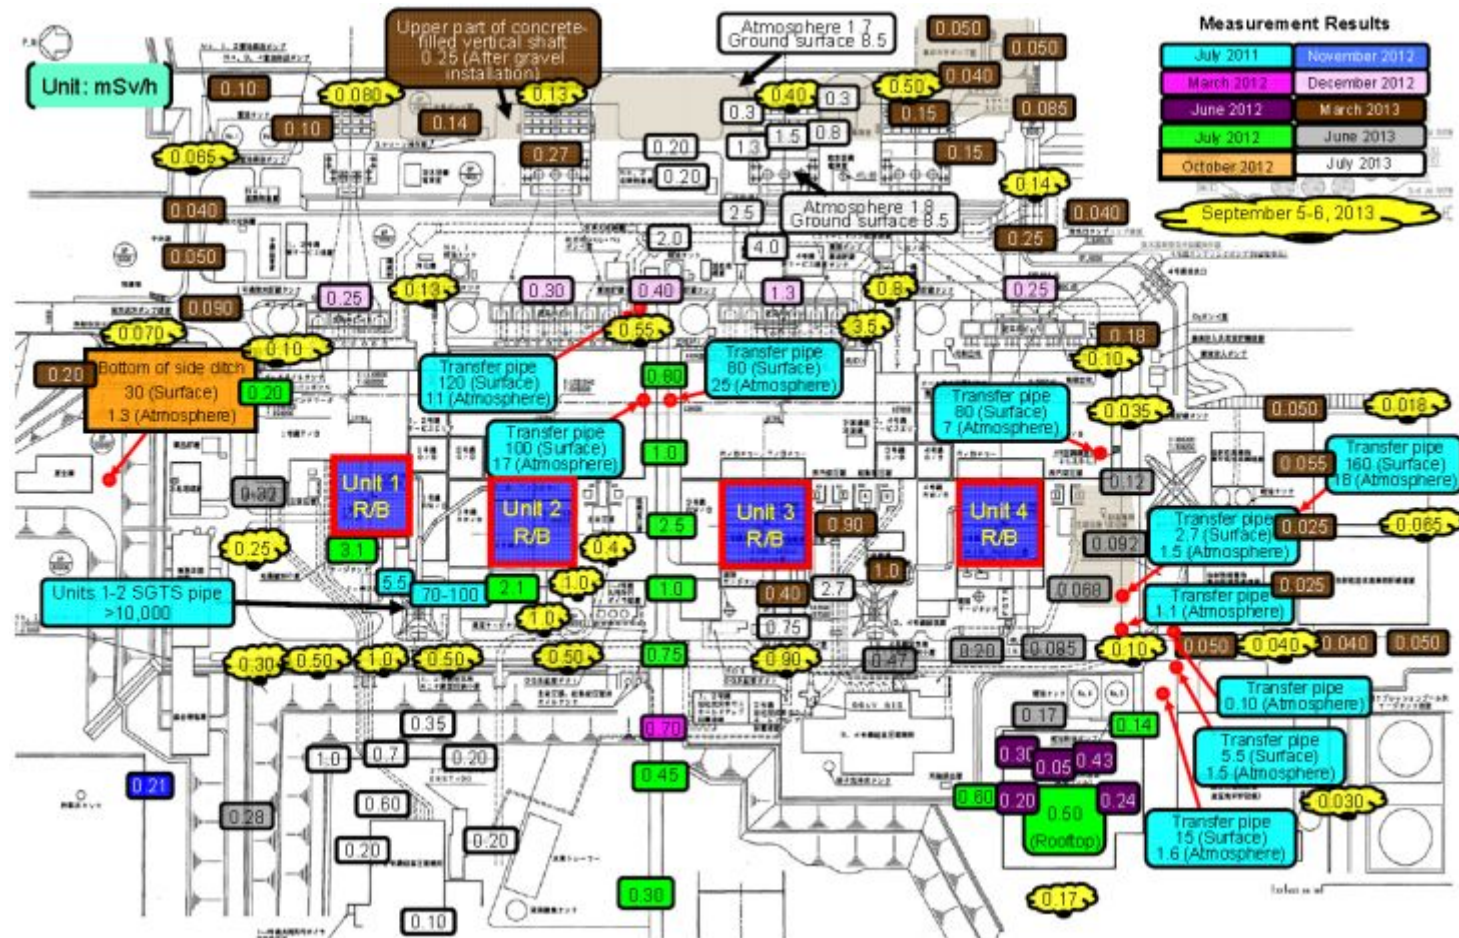
# Fukushima Daiichi

- Kernschäden Block 1-3
- Reaktordruckbehälter Block 1-3 beschädigt
- Sicherheitsbehälter undicht
- Reaktorgebäude Block 1, 3 und 4 stark zerstört
- Kontinuierliche Kühlmiteileinspeisung erforderlich, hochkontaminiertes Kühlmittel im Kreislauf fördern
- Brennelementlagerbecken: Kühlung über Wärmetauscher
- Block 1: Einhausung abgeschlossen
- Block 3: Trümmerbeseitigung
- Block 4: Gerüst und Einhausung zur BE-Entladung aufgebaut

- Stabilisieren der Gebäude (ca. 2 Jahre)
- Bergung des Brennstoffs aus den Lagerbecken (ca. 10 Jahre)
  - Reparaturen und Dekontamination der Reaktorgebäude
  - Errichten Krananlagen
- Bergung des Brennstoffs aus den RDBs (ca. 30-40 Jahre)
  - Reparaturen der Sicherheitsbehälter
  - Fluten der Sicherheitsbehälter mit Wasser
  - Öffnen Sicherheitsbehälter und Reaktordruckbehälter
  - Verpacken des Brennstoffs in Behälter
