# Beispiele für alterungsbedingte Schäden bzw. Ausfälle in Kernkraftwerken. Welche Konsequenzen werden in Deutschland hieraus gezogen?

Dipl.-Ing. S. Mohr, Dipl.-Ing. S. Kurth  
Sicherheitskonferenz: Alterung und Ermüdungsverhalten sowie wiederkehrende Prüfungen von Komponenten der Atomkraftwerke in der Restlaufzeit  
Hameln, 03.12.2014

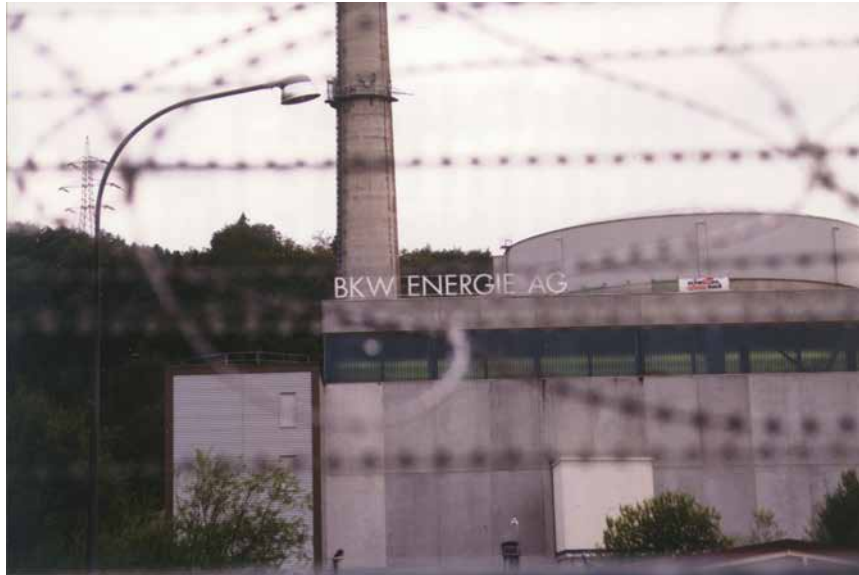
Kernkraftwerk Mühleberg (Schweiz), SWR, 43 Jahre:

Im Jahr 1990 wurden bei visuellen Inspektionen erstmalig bei einem europäischen KKW Risse in den Schweißnähten des Kernmantels festgestellt.

Die kritische Risslänge, die ein Kriterium für den obligatorischen Austausch des Kernmantels sein sollte, wurde zweimal neu festgelegt – jeweils kurz bevor die Risse die vorhergehende kritische Risslänge überschritten hatten.

Frühere Sicherheitsmargen wurden somit sukzessive reduziert.

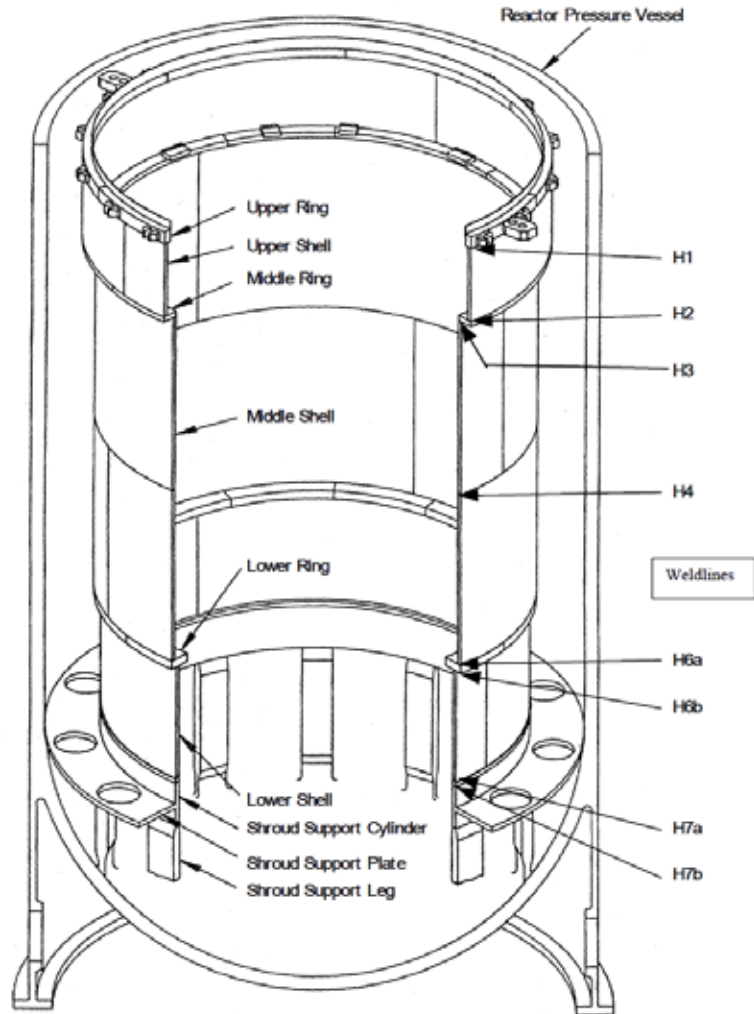
Die interkristalline Spannungsrissskorrosion kann sich auch auf andere Einbauten im RDB auswirken, z.B. die Kernsprühleitungen für die Kernnotkühlung.

Die längsten Risse wurden im Mittelbereich des Kernmantels gefunden, also im aktivsten Bereich des Kerns.

An den Längsnähten wurden bisher keine Rissanzeigen gefunden, eine Kreuzung zwischen Längs- und Umfangsnähten ist jedoch im Bereich des Möglichen.

International wurden die Kernmäntel oft ausgetauscht. Zugankerkonstruktionen gelten nur als Plan B.

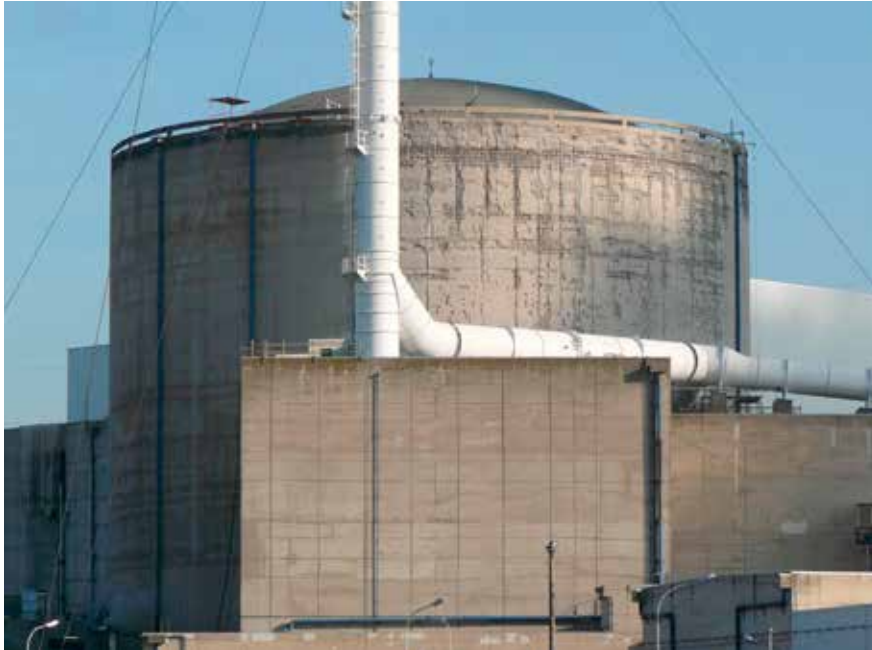
Schadmechanismen durch Alkali-Silizium-Reaktion, mehr als 50% der Oberfläche, bis zu 30 cm tief. (Tihange)

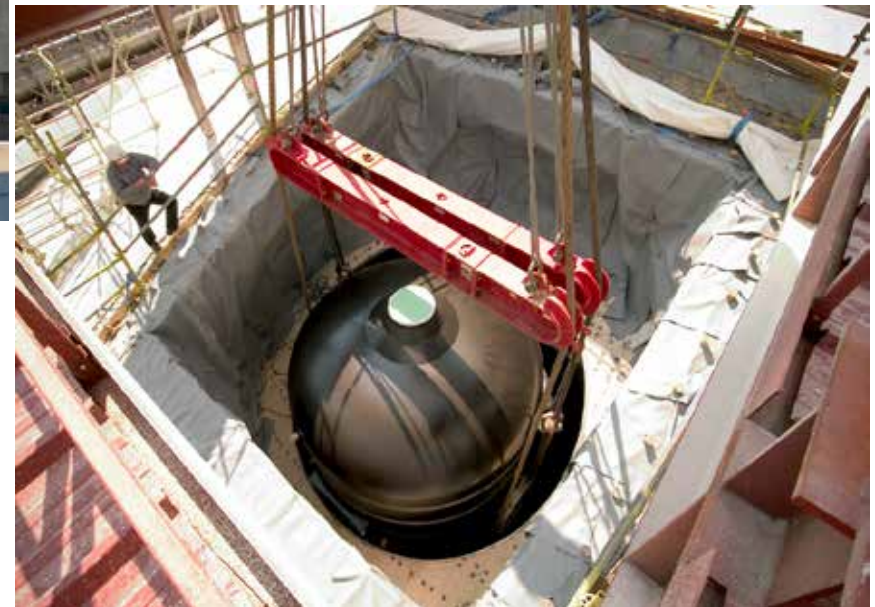
Nachrüstungen von Großkomponenten erfordern bei älteren Anlagen eine Öffnung des Containments (Doel 2)

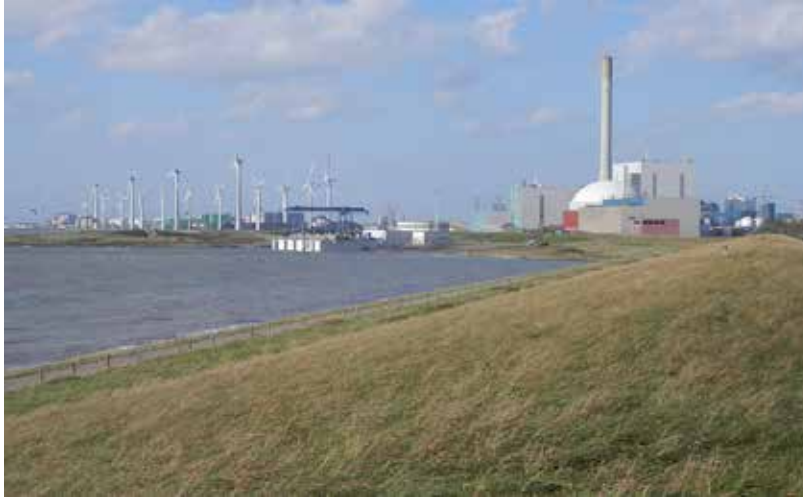
ENSREG-Stresstest:  
Nachrüstungsbedarf beim  
Überflutungsschutz in den KKW  
Borssele und Graveline
