Sicherheits- und Risikofragen im Nachgang zu den nuklearen Stör- und Unfällen in Japan - Vertiefte Ereignisanalyse zur Anlage Fukushima-Daini

Dr. Christoph Pistner
Dr. Matthias Englert
Öko-Institut e.V.

Darmstadt, 25.02.2015

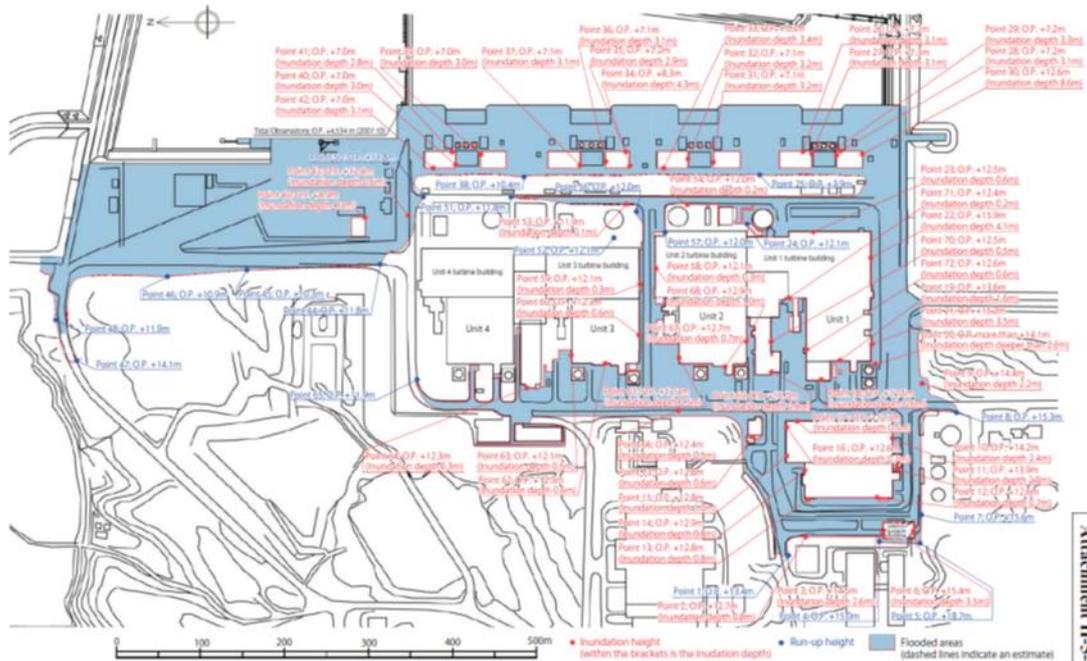
Abbildung 3-1: Überflutungshöhen auf dem Standort Fukushima Daini

Alle Kellergeschosse der übrigen Hx/B wurden geflutet, die Erdgeschosse dieser Gebäude wurden bis ca. 2 m Wasserhöhe überschwemmt. Im Bereich des südlichen Nebenkühlwassergebäudes von Block 1 wurden auch Überflutungsspuren im ersten Stock des Gebäudes festgestellt.

Das eigentliche Anlagengelände mit einer Höhe von O.P. +12 m wurde durch den Tsunami nicht direkt überschwemmt. Im südlichen Bereich der Anlage kam es jedoch über eine in Ost-West-Richtung führende Straße zu einem erheblichen Anstieg des auflaufenden Wassers, so dass über die Rückseite von Block 1 schließlich auch das Anlagengelände überschwemmt wurde. Dies führte im Bereich von Block 1 zu Wasserständen von bis zu O.P. +15,9 m, entsprechend einer Überflutungshöhe von bis zu 4,1 m, im Bereich der Blöcke 2 bis 4 von bis zu 1 m. Auch das Erdgeschoss des Gebäudes des Krisenstabs (Seismic Isolation Building) im südlichen Bereich des Anlagengeländes wurde überflutet.

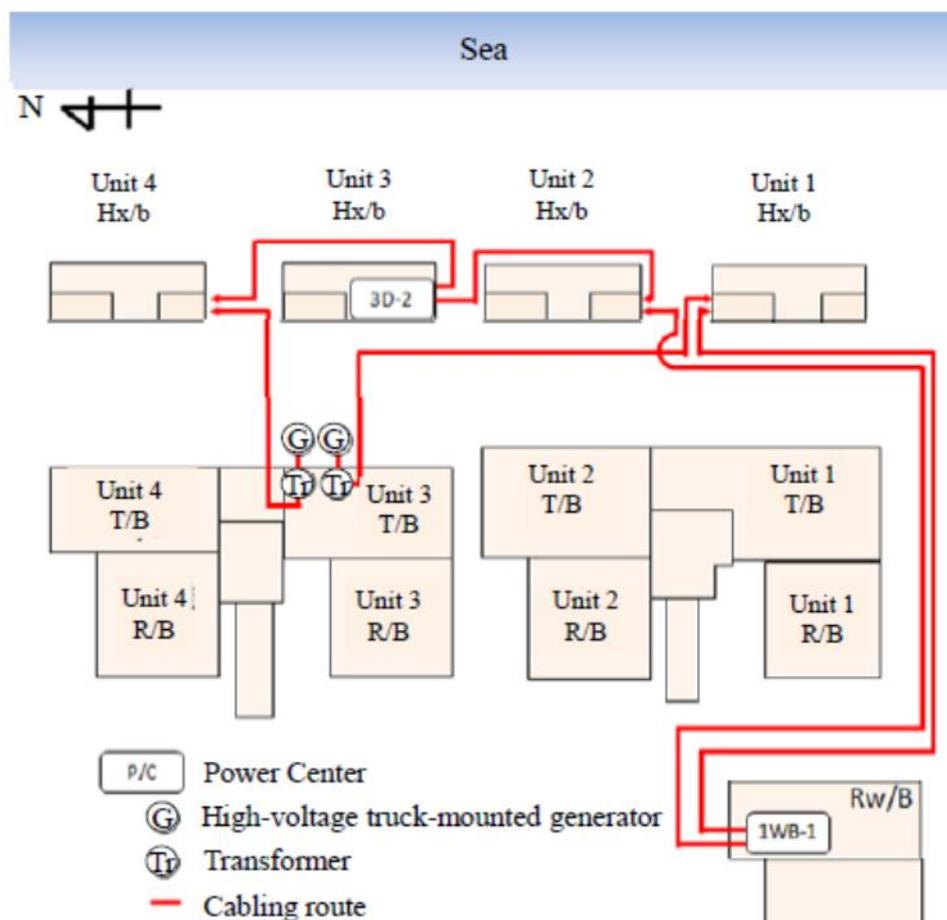
Abbildung 3-2: Aufbau einer provisorischen Stromversorgung der Nebenkühlwassergebäude

Damit war eine elektrische Versorgung aller relevanten Einrichtungen in den vier Blöcken der Anlage Fukushima Daini wiederhergestellt.

Am Standort Fukushima Daini war hierzu einerseits der Aufbau einer provisorischen Stromversorgung der Einrichtungen in den Nebenkühlwassergebäuden erforderlich. Hierzu wurden weitgehend von Hand unter intensivem Einsatz von Personal Stromleitungen verlegt und angeschlossen. Weiterhin mussten vom Tsunami beschädigte Pumpen-Motoren in den Nebenkühlwassergebäuden ausgetauscht werden, wozu entsprechende Ersatzmotoren von einem anderen Standort beschafft und vor Ort installiert wurden.
