# **Ablauf einer Katastrophe – was wir mittlerweile über den Unfall wissen**

13.03.2012

**Dr. Christoph Pistner**

**Öko-Institut e.V., Darmstadt**

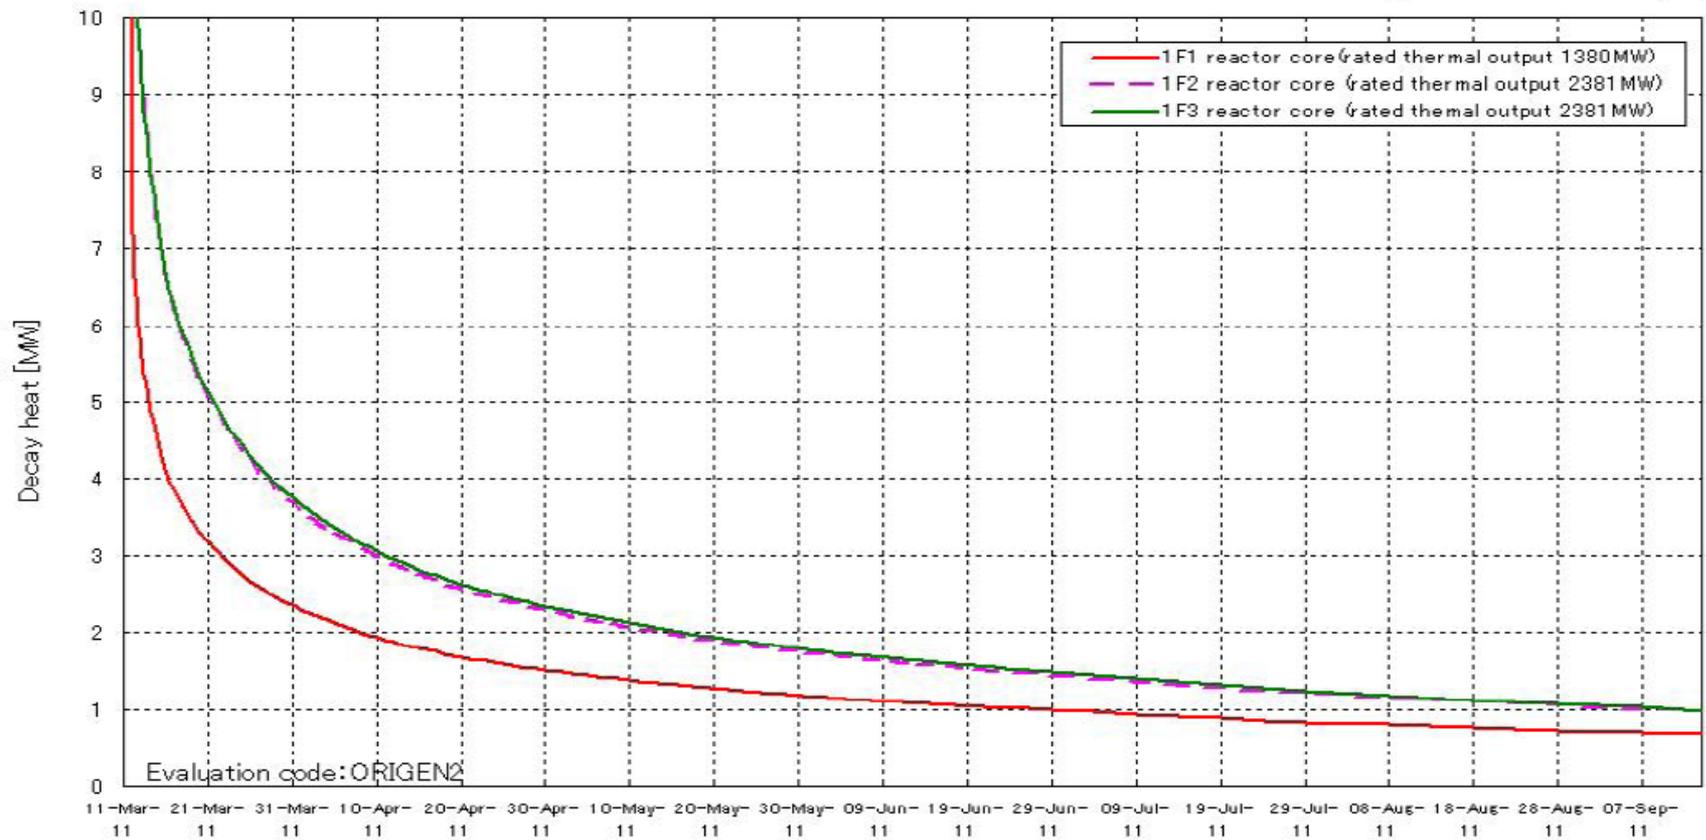
# Nachzerfallsleistung in Fukushima: 6 Monate

Decay Heat of Fuel in Reactor (changes in a half year period after the earthquake)

- **Block 1**, Fukushima Daiichi, thermische Leistung 1.380 MW:
- Nach einer Stunde ca. **22 MW**  
→ **31 Tonnen Wasser pro Stunde**
- Nach einem Tag ca. **11 MW**  
→ **15 Tonnen Wasser pro Stunde**
- 1. Juli 2011 ca. **1 MW = 1000 kW**  
→ **1,4 Tonnen Wasser pro Stunde**

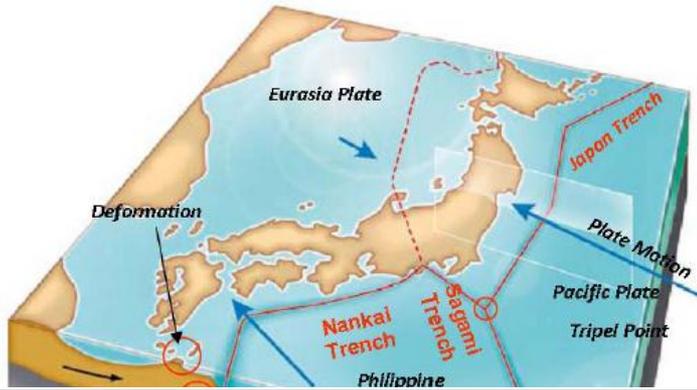
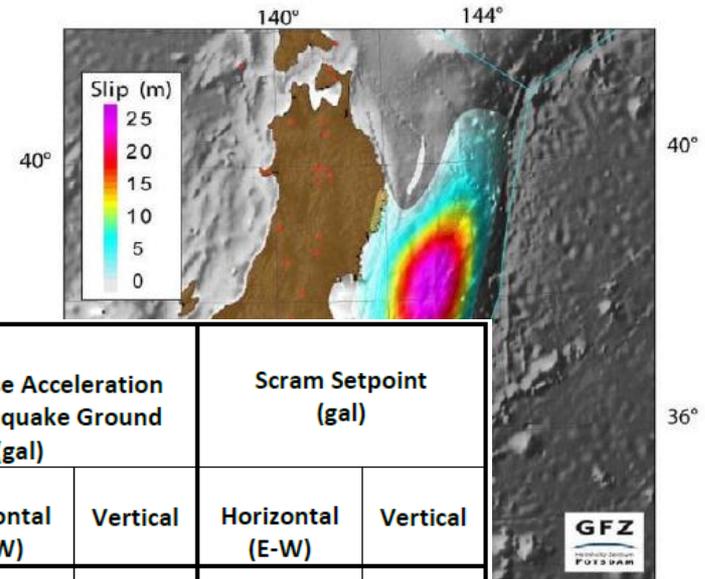
# Erdbeben I

Observation Point (the lowest basement of reactor buildings)		Observed Data (interim) <sup>2</sup>			Maximum Response Acceleration Against Basic Earthquake Ground Motion (gal)			Scram Setpoint (gal)	
		Maximum Response Acceleration (gal)			Horizontal (N-S)	Horizontal (E-W)	Vertical	Horizontal (E-W)	Vertical
		Horizontal (N-S)	Horizontal (E-W)	Vertical					
Fukushima Daiichi	Unit 1	460	447	258	487	489	412	135	100
	Unit 2	348	550	302	441	438	420		
	Unit 3	322	507	231	449	441	429		
	Unit 4	281	319	200	447	445	422		
	Unit 5	311	548	256	452	452	427		
	Unit 6	298	444	244	445	448	415

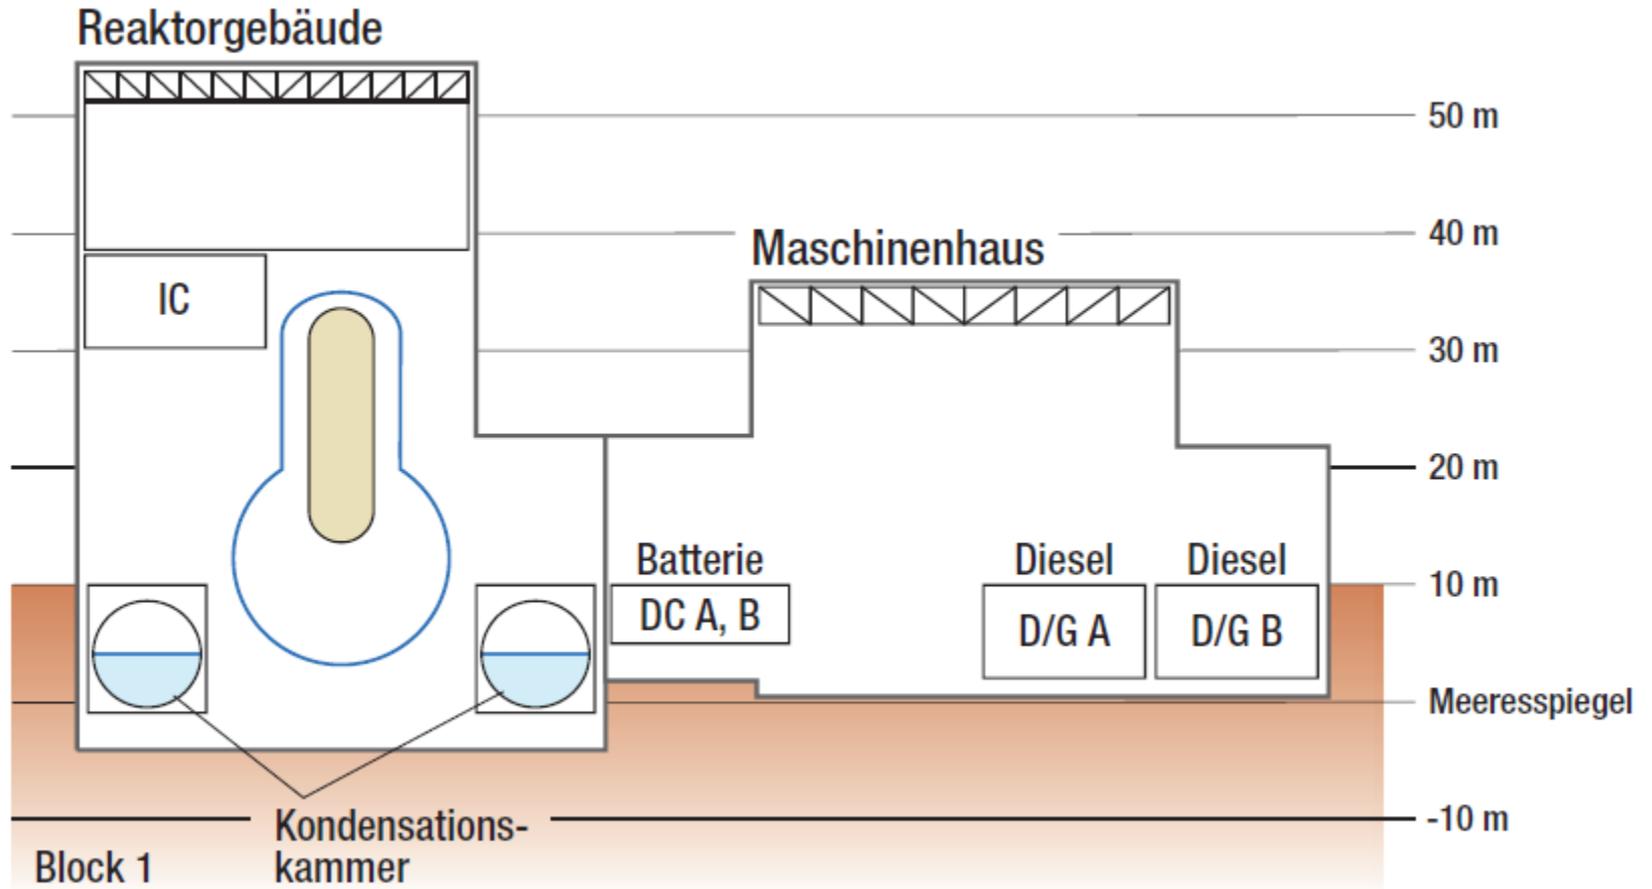
## Erdbeben II

- Vor 14:46 Uhr
  - Block 1-3 im Leistungsbetrieb
  - Block 4 in Revision, alle Brennelemente ins BE-Becken entladen
  - Block 5-6 in Revision, Kern im RDB, BE-Becken mit alten BE beladen
- 14:46 Uhr – Erdbeben Stärke 9,0
  - Schnellabschaltung aller Reaktoren erfolgreich
  - Netzausfall: Notstromfall

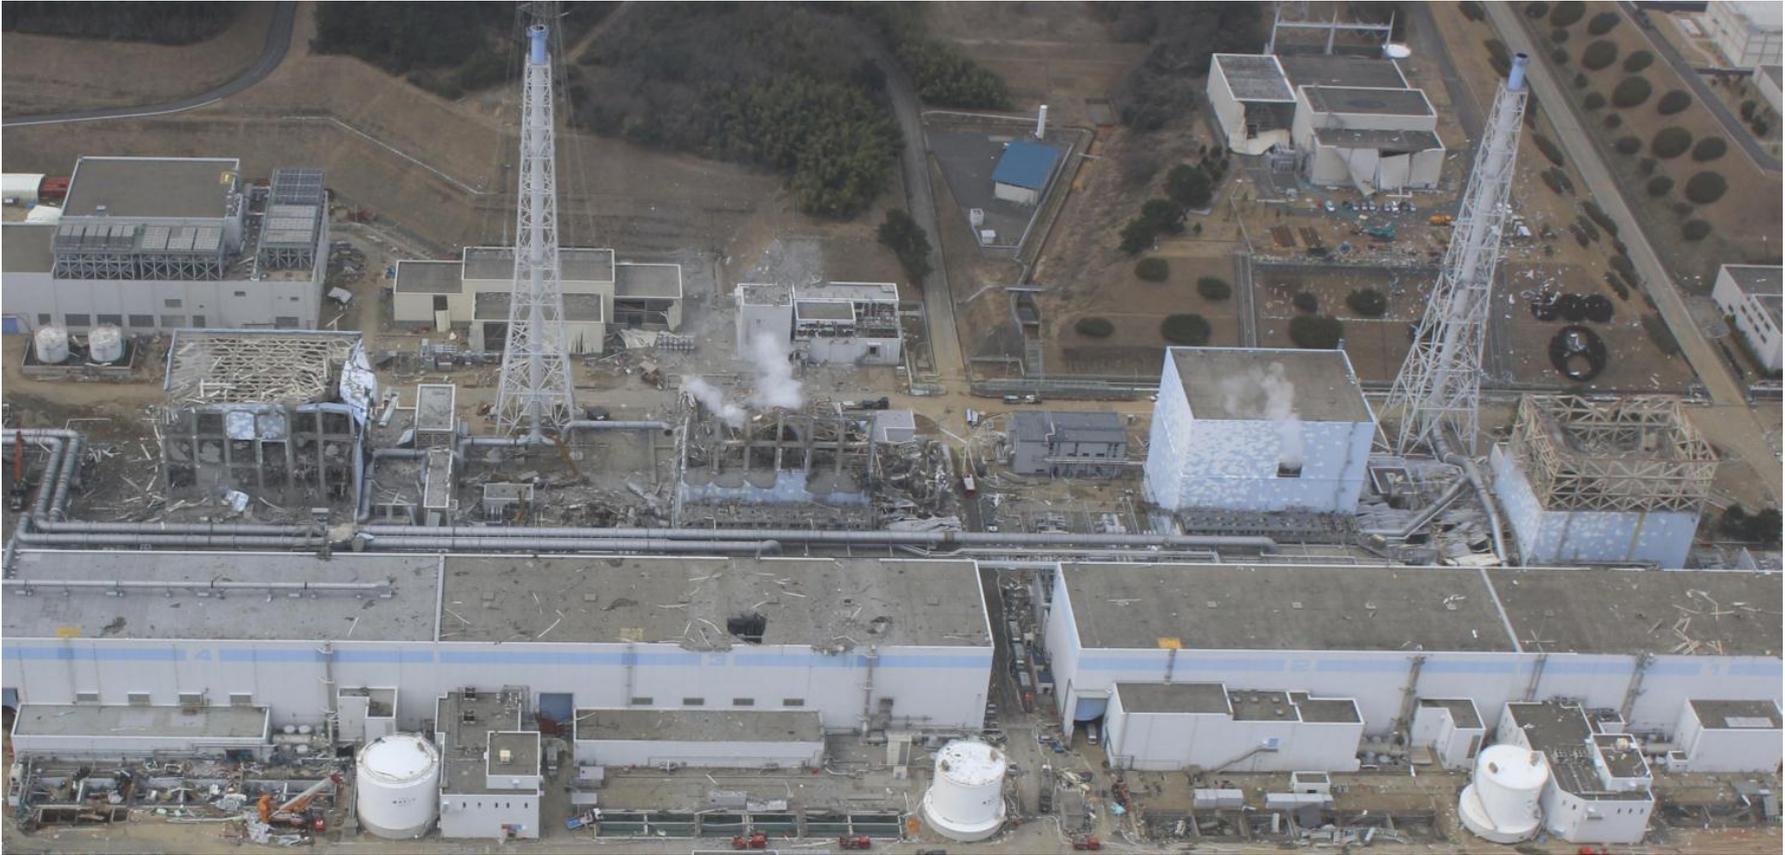
## Folgen

- Block 1:
  - Verlust der Kühlung 11.03., 15:37 Uhr für ca. 14 Stunden
  - Kernzerstörung ab ca. 20:30 Uhr
  - Wasserstoffexplosion am 12.03., 15:36 Uhr
- Block 3:
  - Verlust der Kühlung 13.03., 2:42 Uhr für ca. 6,5 Stunden
  - Kernzerstörung ab ca. 9:00 Uhr
  - Wasserstoffexplosion am 14.03., 11:01 Uhr
- Block 2:
  - Verlust der Kühlung 14.03., 13:25 Uhr für ca. 6,5 Stunden
  - Kernzerstörung ab ca. 20:00 Uhr
- Block 4: 15.03.2012, ca. 6:00 Uhr Explosion
