## Ultraschallbefunde des Kernkraftwerks Beznau

Stellungnahme zum geplanten weiteren Vorgehen des  
Betreibers

Darmstadt, März  
2016

**Greenpeace Schweiz**

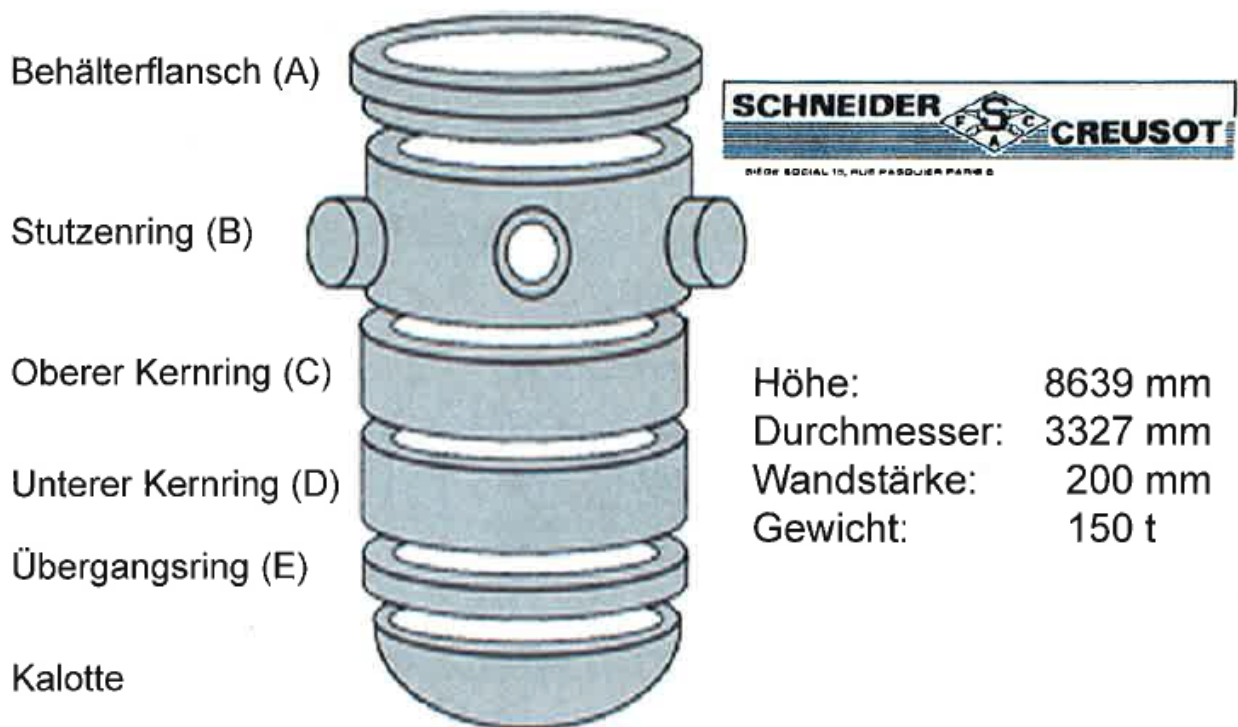
**Abbildung 2-1: Daten des RDB**

Aufbau und Größe des RDB des Kraftwerks Beznau 1 sind in Abbildung 2-1 dargestellt. Der Reaktorkern befindet sich auf Höhe der beiden Kernringe (C und D). Die Schmiedestücke des Reaktordruckbehälters bestehen aus dem niedrig legierten Kohlenstoffstahl MnMoNi-Stahl 1.2 MD 07 und entsprechen weitgehend dem amerikanischen Stahl SA-508, grade 3, class 1 für Schmiedestücke. Die Plattierung der Innenseite des RDB besteht aus einem rostfreien Stahl mit geringem Kobaltgehalt. Hergestellt wurde der RDB bei der Société des Forges et Ateliers du Creusot (Dost 2015).

Im Juli 2015 wurden Ultraschalluntersuchungen durchgeführt, bei denen bewertungspflichtige Anzeigen im Grundmaterial des RDB entdeckt wurden (axpo 2015b). Zur weiteren Abklärung dieser Anzeigen sollte eine erneute Untersuchung mit dem in Belgien qualifizierten Ultraschallverfahren durchgeführt werden. Die Untersuchungen ergaben die in Tabelle 2-1 aufgeführten vorläufigen Resultate. Die wesentliche Anzahl der Befunde ergab sich am Oberen Kernring C.

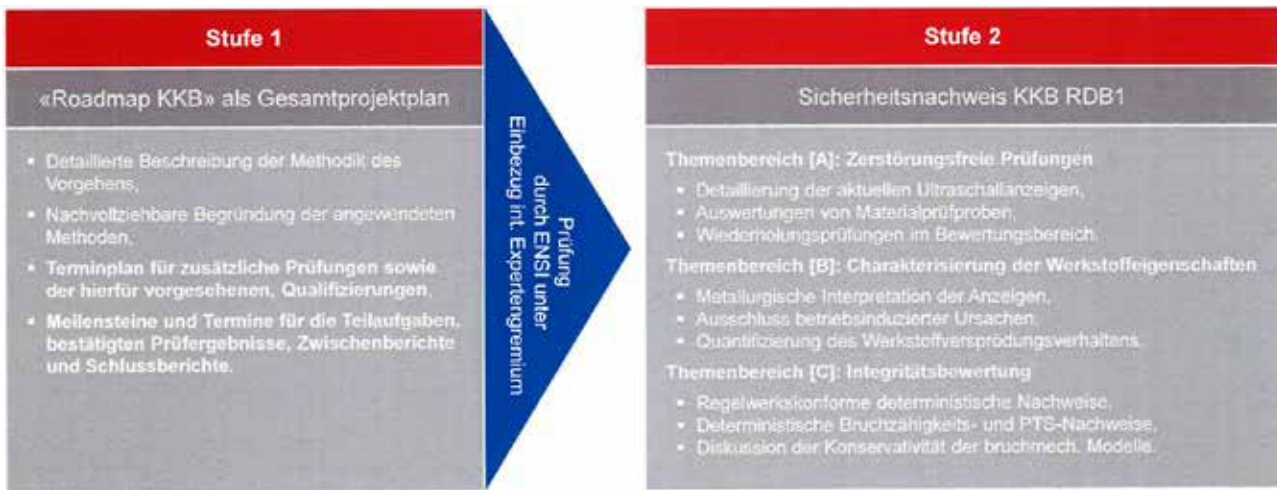
**Abbildung 3-1: Vorschlag des Betreiber Axpo zur weiteren Vorgehensweise bei der Bewertung der Befunde in KKB 1**

Die Ende November vorgelegte Medieninformation (axpo 2015b) legt dar, dass das in Belgien eingesetzte Phased Array-Ultraschallverfahren auch in KKB 1 zur Anwendung kommt, um die detektierten Rissanzeigen vergleichbar bewerten zu können. Qualifizierung und Durchführung der Messungen sollten im Dezember 2015 abgeschlossen werden. Die als komplex bezeichnete Auswertung der Messergebnisse sowie die Erstellung des Sicherheitsnachweises für den Reaktordruckbehälter sollen im Anschluss erfolgen. Mit einer Anfahrgenehmigung für KKB 1 durch die zuständige Aufsichtsbehörde ENSI rechnet der Betreiber nicht vor Juli 2016.

Im Einzelnen schlägt der Betreiber vor (vgl. Abbildung 2-1), die Themenbereiche

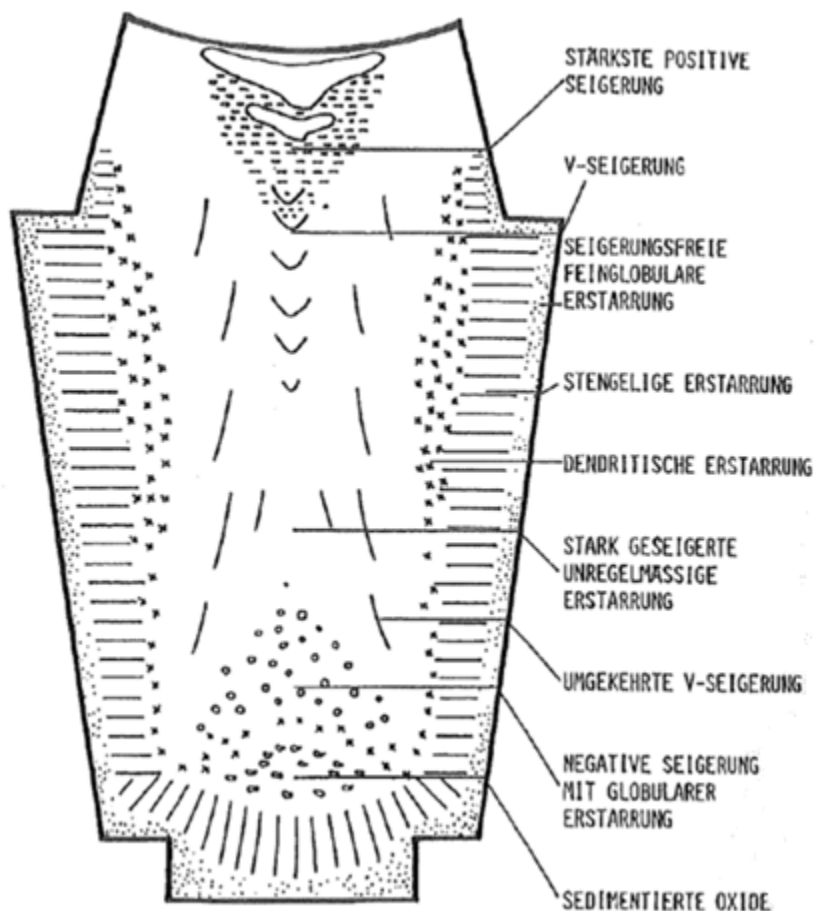
**Abbildung 3-4: Zonen der Erstarrung und Seigerungen im Rohblock**

Abbildung 3-4 erläutert, welche Arten von Inhomogenitäten bei der Erstarrung der Schmelze zum Rohblock auftreten können. Die stärksten Seigerungen, nichtmetallischen Einschlüsse und Hohlräume treten dabei im Kopf und Fuß sowie in der Kernzone des Rohblocks auf, wobei insbesondere Schwefel, Phosphor und Kohlenstoff stark zu Seigerungen tendieren. Daher werden diese Bereiche vor dem Schmiedeprozess herausgeschnitten.

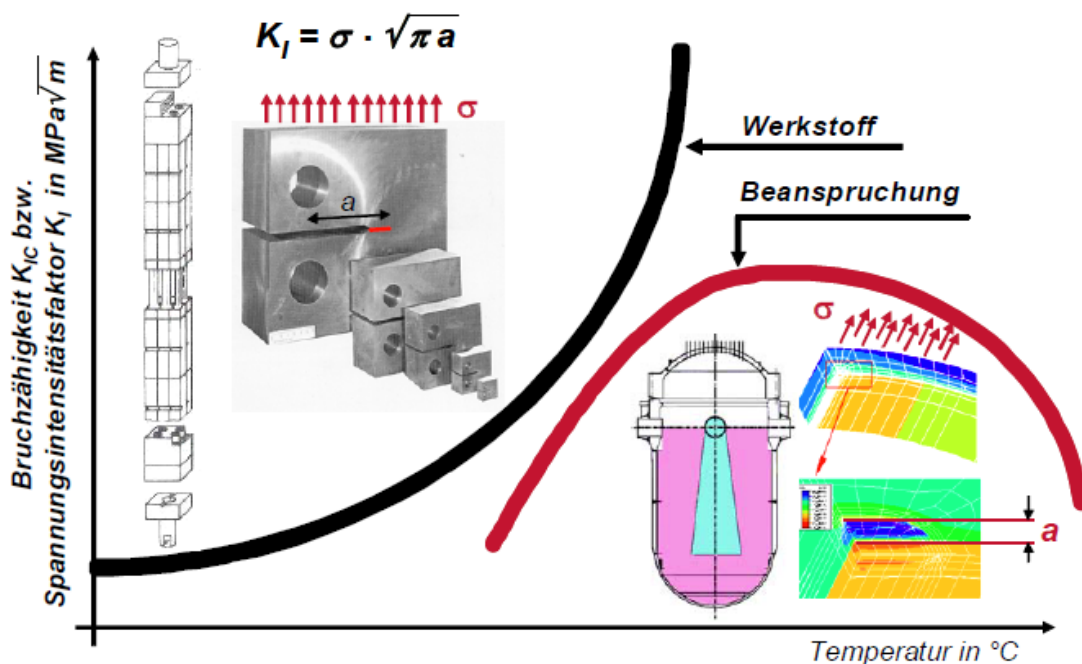
**Abbildung 3-13: Sprödbruchsicherheitsnachweis RDB (Schema)**

Gemäß (Kalkhof 2015) erfolgt die Bruchsicherheitsbewertung der Schweizerischen Anlagen auf Basis der  $K_{IC}$ -Kurve, welche den Verlauf des Bruchzähigkeitskennwerts bzw. des kritischen Spannungsintensitätsfaktors  $K_{IC}$  über der Temperatur aufzeigt, vgl. Abbildung 3-13. Diesen werden die Beanspruchungen gegenübergestellt, die im Material bei den zu unterstellenden betrieblichen Vorgängen sowie bei Störfällen auftreten können. Solange die beiden hierbei generierten Kurven für die Beanspruchbarkeit des RDB-Werkstoffs und die maximal möglichen Spannungen/Belastungen des RDBs ausreichend voneinander entfernt sind, ist eine ausreichende Bruchsicherheit gewährleistet. Mit zunehmender Versprödung des Werkstoffs verschiebt sich die Belastbarkeitskurve (schwarz) in Richtung der Beanspruchungskurve. Die Verschiebung der  $K_{IC}$ -Kurve im Laufe des Betriebs kann dabei auf verschiedene Art ermittelt werden, mittels  $RT_{NDT}$  oder nach  $RT_{T0}$ .

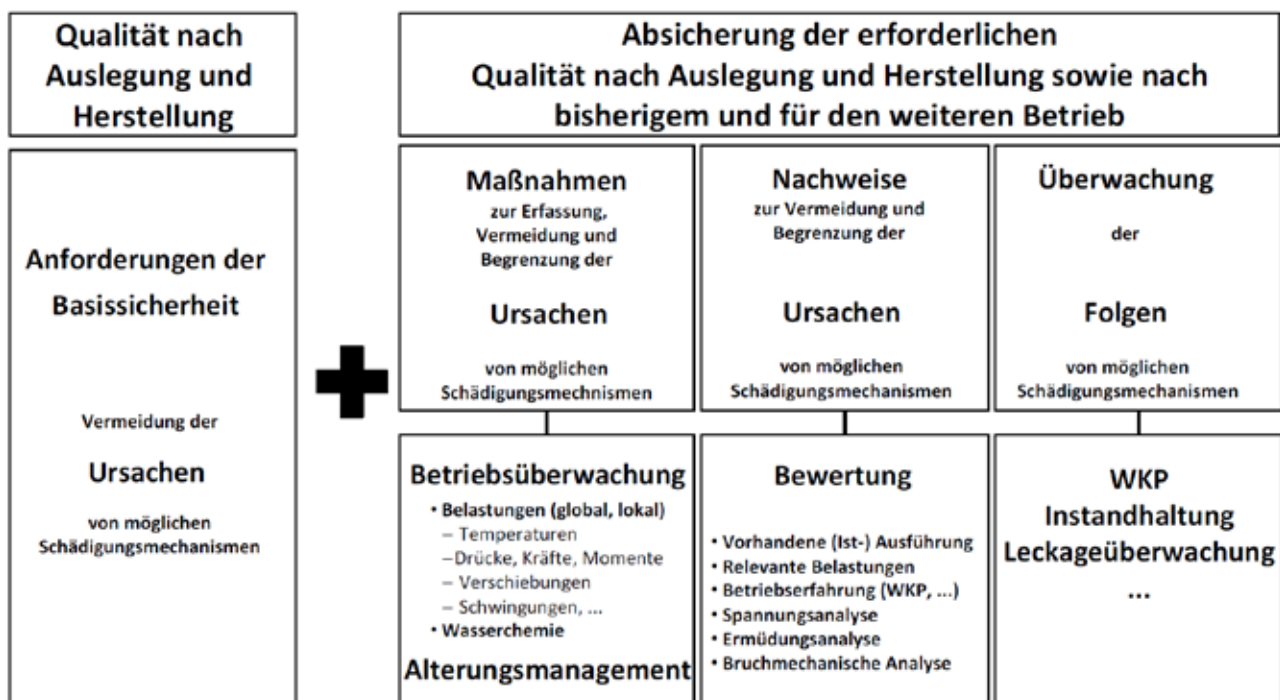
**Abbildung 3-15: Wesentliche Elemente des Integritätskonzeptes nach (KTA 3206 2014)**

Der Bruchausschluss des Reaktordruckbehälters erfolgt in Deutschland gemäß (KTA 3206 2014) u. a. durch Anwendung des Integritätskonzeptes nach Abbildung 3-15.

Hiernach bildet die Qualität nach Auslegung und Herstellung einen der beiden Grundpfeiler des Integritätskonzeptes. Dies wird ergänzt durch die Absicherung der Qualität nach dem bisherigen und für den weiteren Betrieb. Auch wenn durch diese Maßnahmen an den betreffenden Bauteilen keine Risse zu unterstellen wären, sind dennoch bruchmechanische Analysen durchzuführen, bei denen Risse angenommen und mit denen die Integrität des RDB auch für unterstellte Risse gezeigt wird. Dabei gilt gemäß (KTA 3206 2014)
