# Technische Probleme in den französischen AKW und ihre Auswirkungen

Christoph Pistner

Misère Nucléaire – Wenn AKW ungeplant ausfallen

Basel, 30.06.2023, Schweizerische Energie-Stiftung, Trinationaler Atomschutzverband

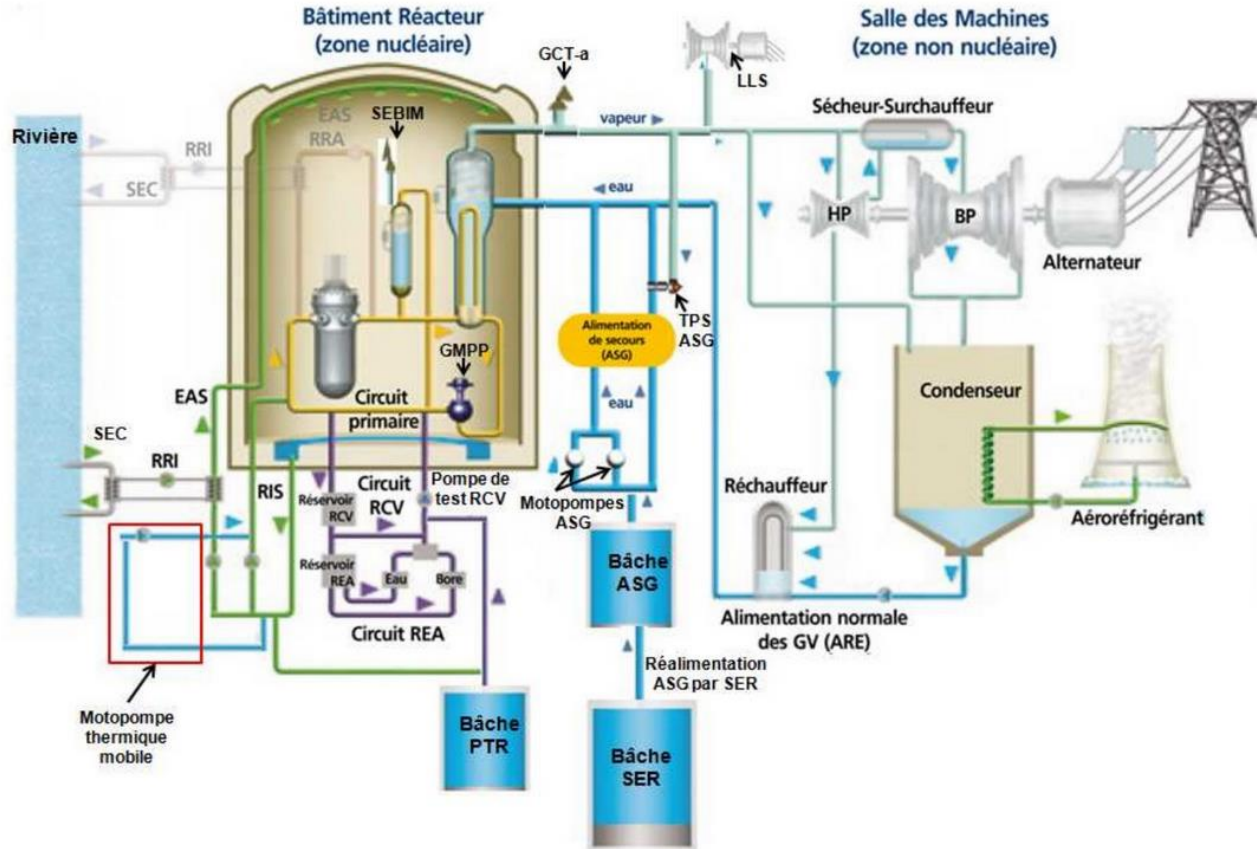
Figure 5.1-1 : schéma de principe d'installation générale d'un réacteur électronucléaire (applicable à Civaux)

## Unmittelbare Bedeutung der Risse

- Bei Überschreiten einer kritischen Rissgröße kann die Leitung versagen bzw. kann es zu einem Leck kommen – auch bei mechanischen Einwirkungen wie einem Erdbeben oder im Anforderungsfall des Systems
- Damit entstünde ein Kühlmittelverluststörfall am primären Kühlkreislauf (ggf. zusätzlich zu einem auslösenden Ereignis)
- Dieser wäre aufgrund der Position der Risse nicht absperrbar
- Zur Beherrschung des Ereignisses wäre das System selbst (Sicherheits-Einspeisesystem) erforderlich
- Bei gleichzeitiger mechanischer Einwirkungen auf mehrere Leitungen (z.B. bei Erdbeben) könnten sogar mehrere Leitungen versagen (wenn mehrere Risse vorhanden sind)
- Nicht beherrschte Ereignisse bis hin zu Kernschmelze sind denkbar
