# Beispiele für alterungsbedingte Schäden bzw. Ausfälle in Kernkraftwerken. Welche Konsequenzen werden in Deutschland hieraus gezogen?

Dipl.-Ing. S. Mohr, Dipl.-Ing. S. Kurth  
Sicherheitskonferenz: Alterung und Ermüdungsverhalten sowie wiederkehrende Prüfungen von Komponenten der Atomkraftwerke in der Restlaufzeit  
Hameln, 03.12.2014

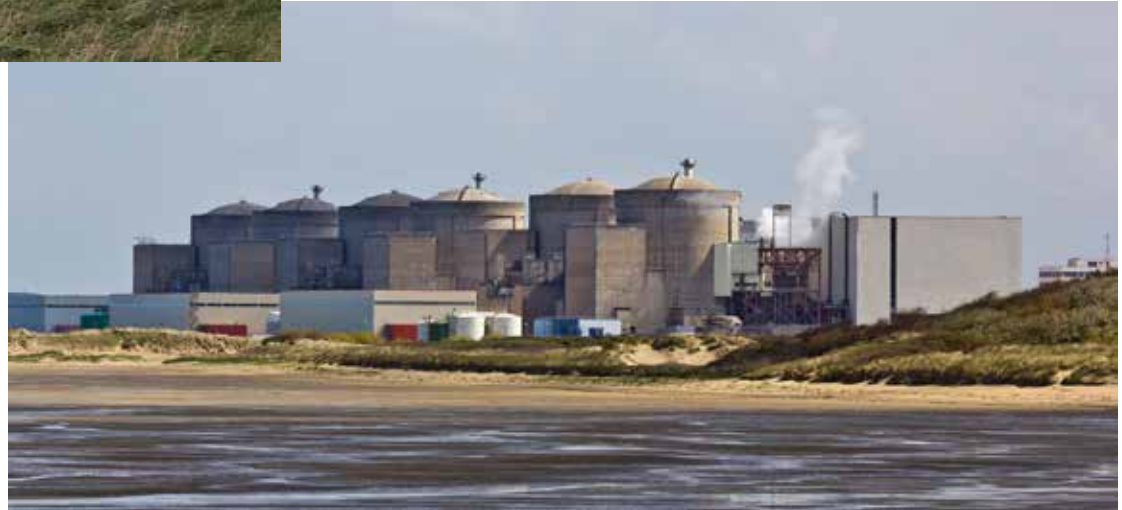
ENSREG-Stresstest:  
Nachrüstungsbedarf beim  
Überflutungsschutz in den KKW  
Borssele und Graveline

- “The Borssele power plant site in the Netherlands relies on the flood protection provided by the network of dykes in Zeeland. The operator has been required to improve the flood protection to withstand a flooding of 4,000 year return period, in order to comply with Dutch legal requirements. Even then, however, the site would not be protected against a flood with a 10,000 year return period, as required by the new WENRA reference level.”
- “1'000 year storm surge + tide 120 for the costal sites of Flamanville, Gravelines ....”
