Stellungnahme des Öko-Instituts zu den Kommentaren des ENSI vom 20.05.2020

Einleitung: Aufgabenstellung und Zielsetzung

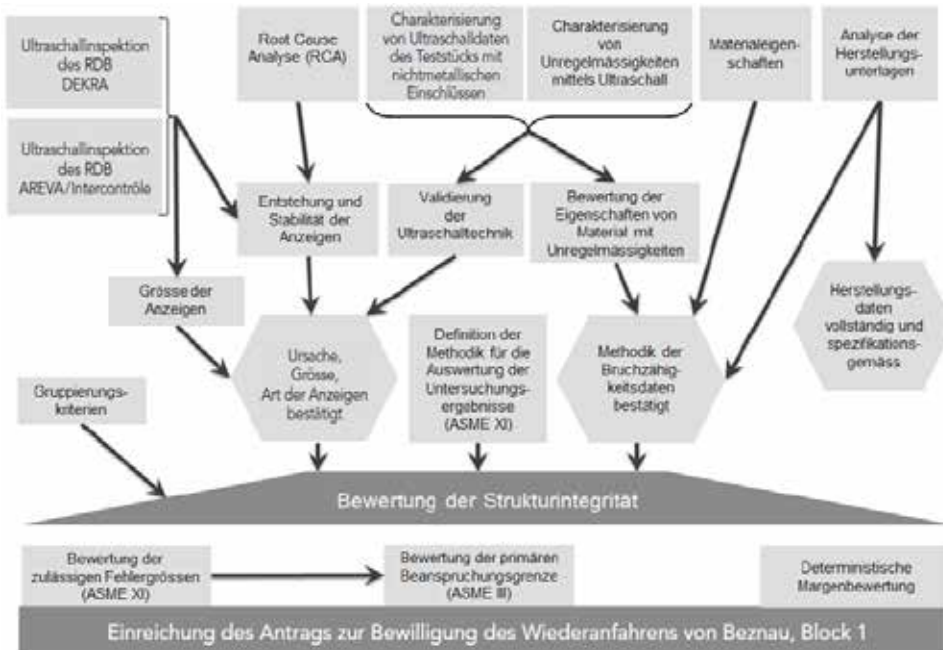
Abbildung 1.3: Bestandteile des Axpo Sicherheitsnachweises von 2018

Gemäß Axpo stellt die deterministische Margenbewertung einen integralen Bestandteil des Sicherheitsnachweises dar, siehe Abbildung 1.3.

Quelle: Axpo Sicherheitsbericht, Beschreibung des Sicherheitsnachweises von 2018
